Étude historique et technique de pollution pyrotechnique

*Friche Résurgat
OUTREAU (62)*

Titre du document : EHTPP OUTREAU 62 – Friche Résurgat

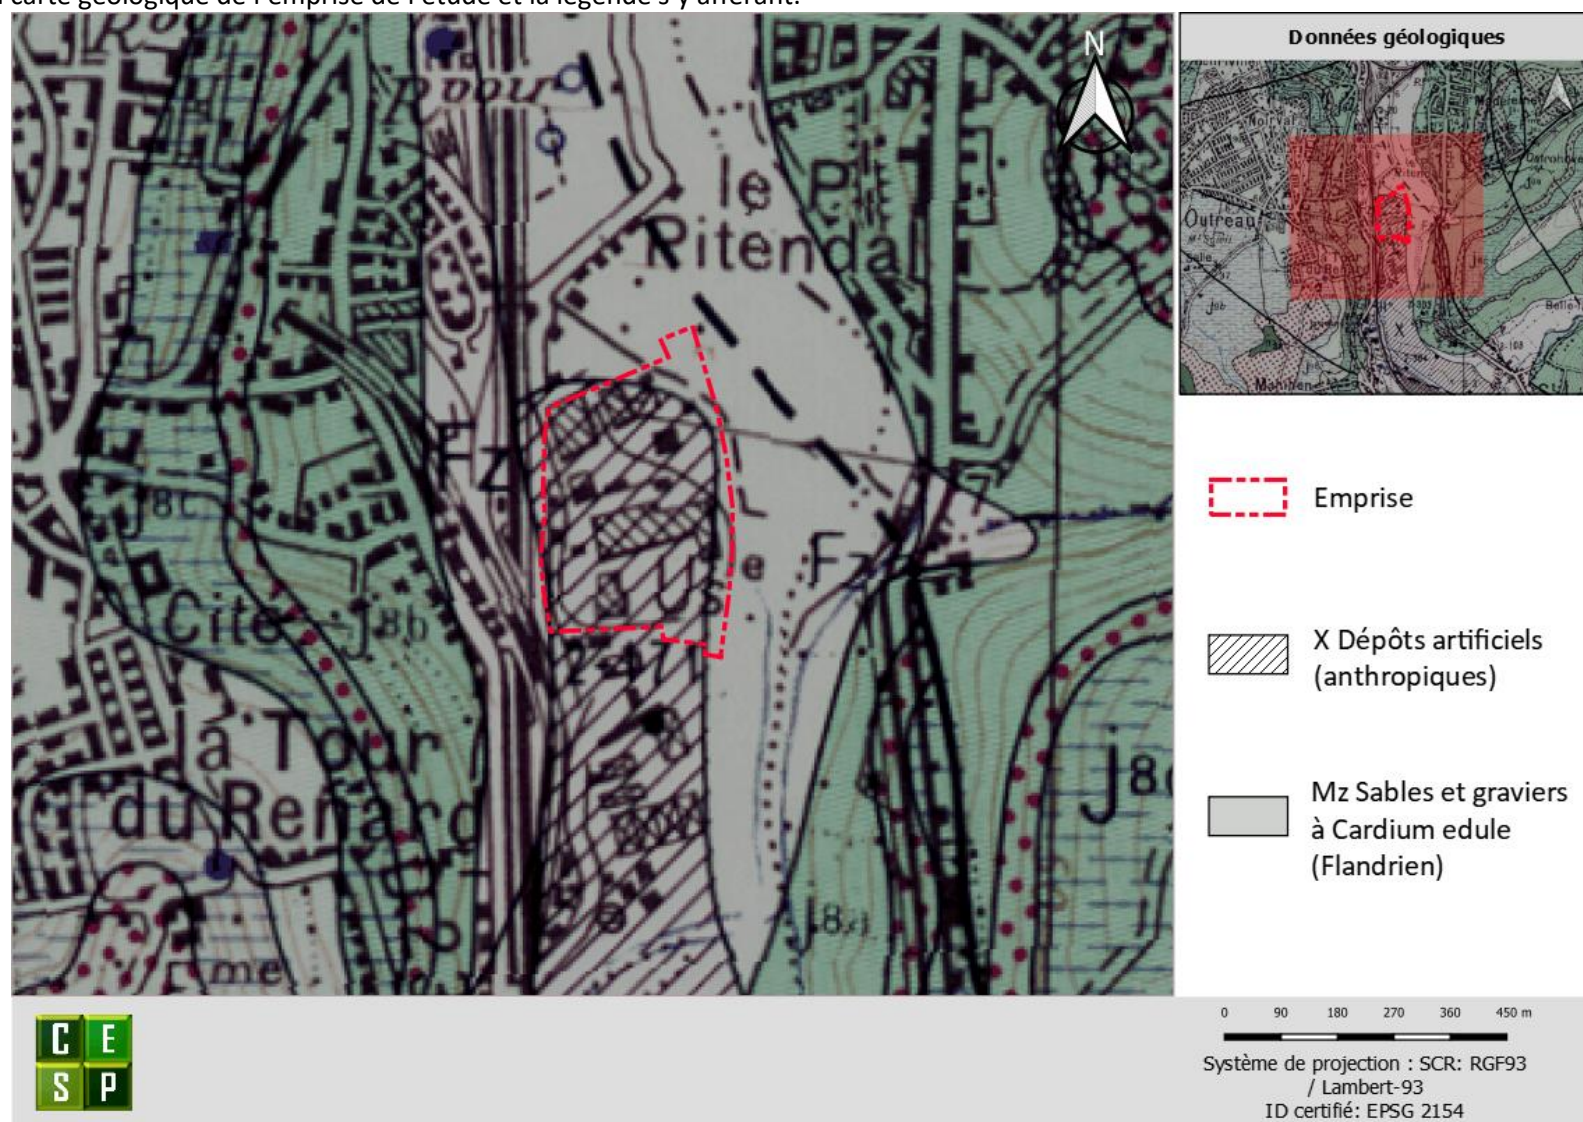
Figure 2: carte géologique de la zone d'étude, (source : BRGM)

Une coupe géologique du sous-sol est à retrouver en annexe 1.

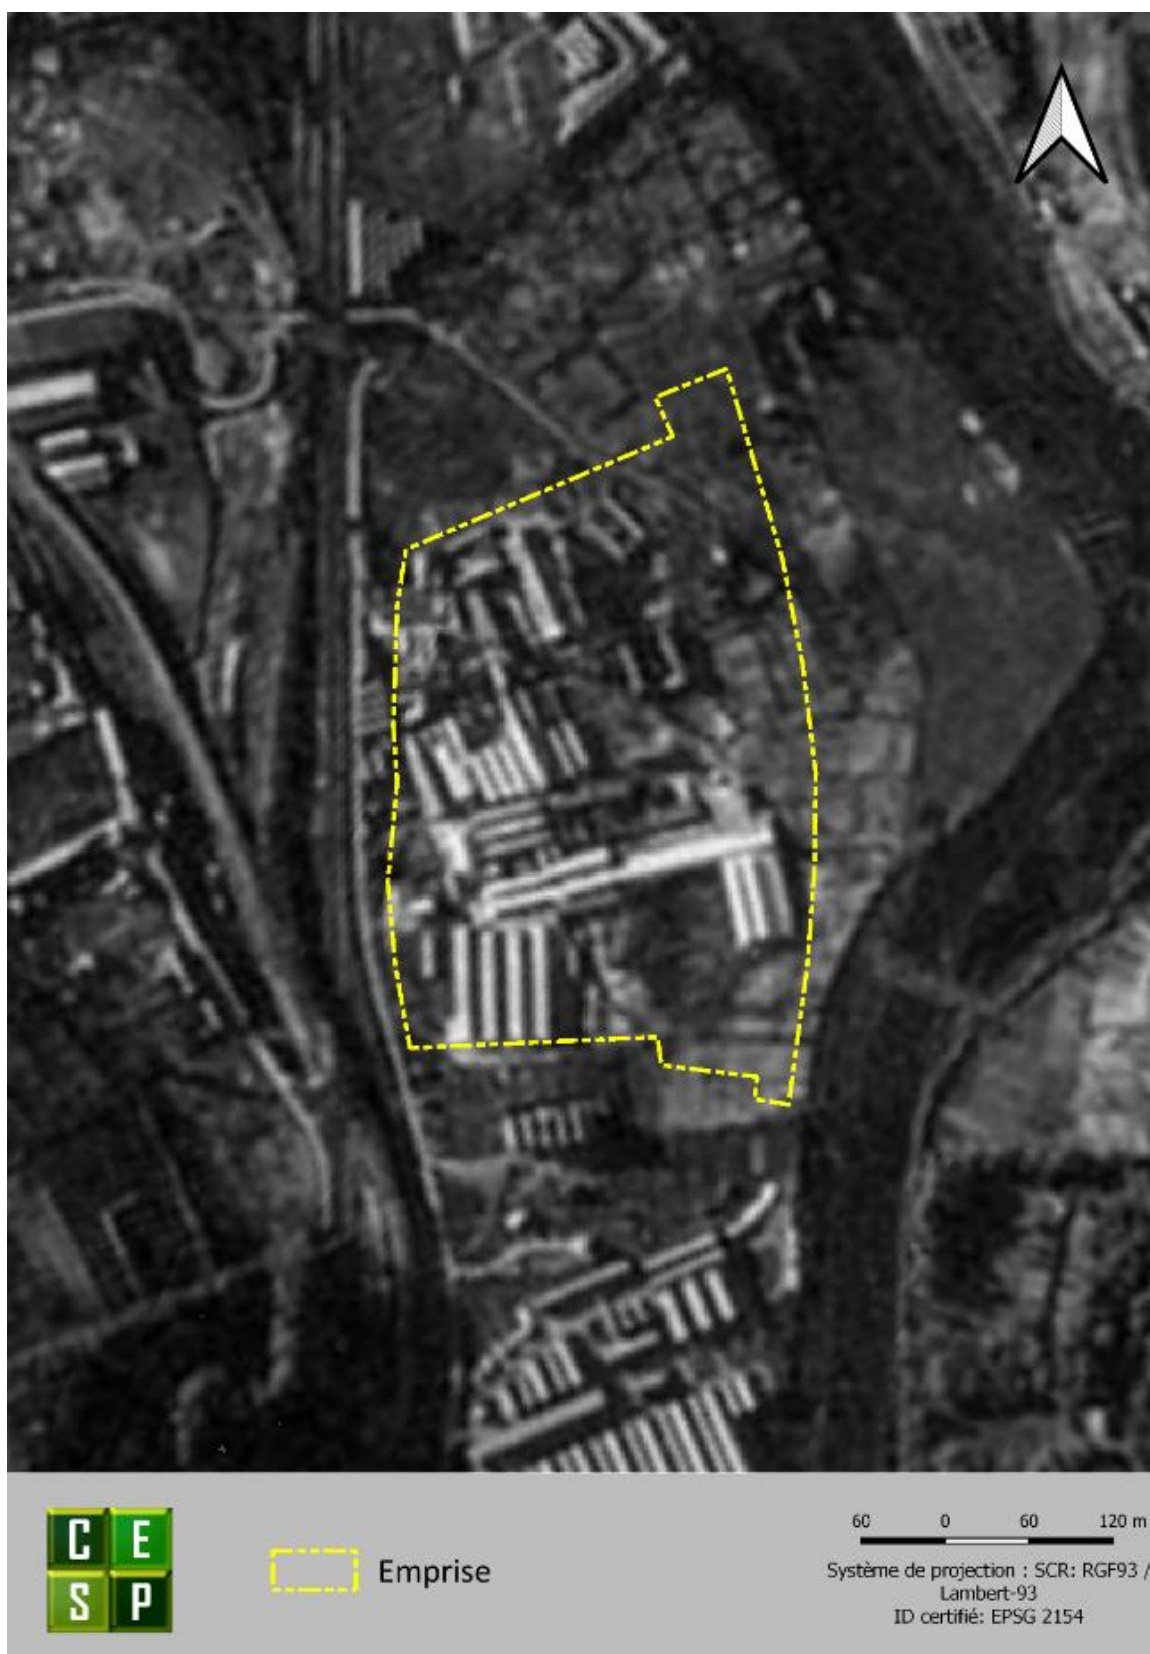
Figure 15 : extrait d'une photographie aérienne du 27 mai 1940, (source : NCAP)

La photographie, prise d'une altitude très importante, ne permet pas d'avoir une netteté propre à distinguer des mouvements de terrain particuliers. Toutefois, aucun des bâtiments constituant l'usine ne semble endommagé.

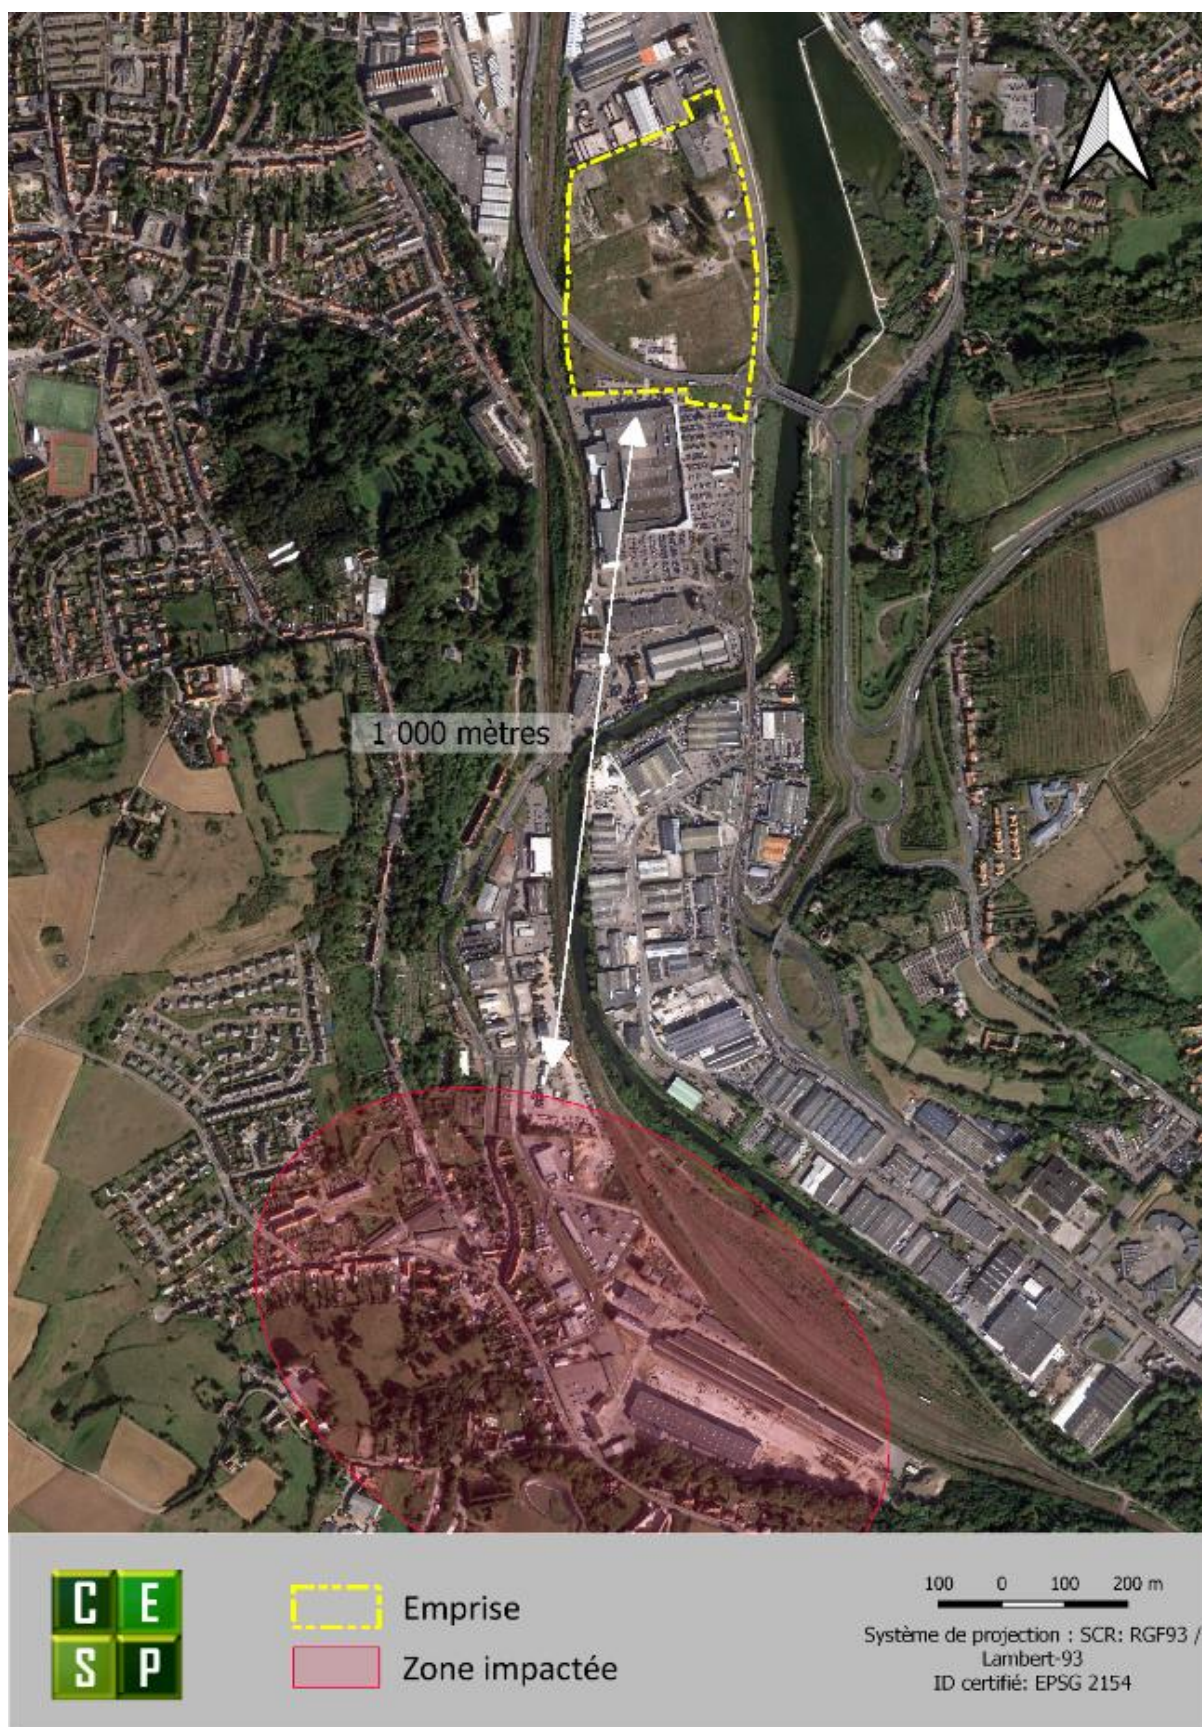
Figure 28 : localisation de la zone impactée par le bombardement du 20 avril 1943 et de l'emprise, (source : Géoportail)

Selon l'extrait rapport précédent, le bombardement du 20 avril 1943 n'impacte pas l'emprise.

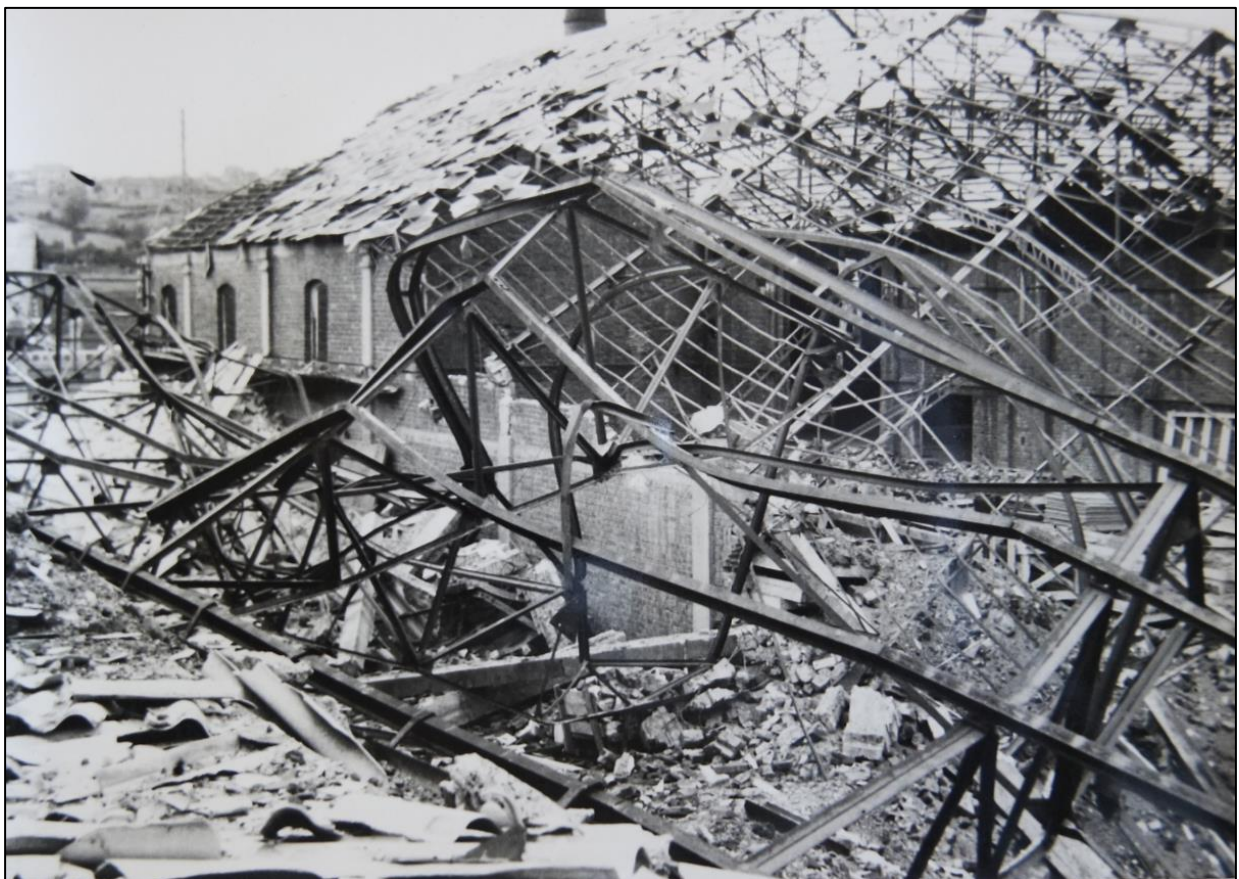
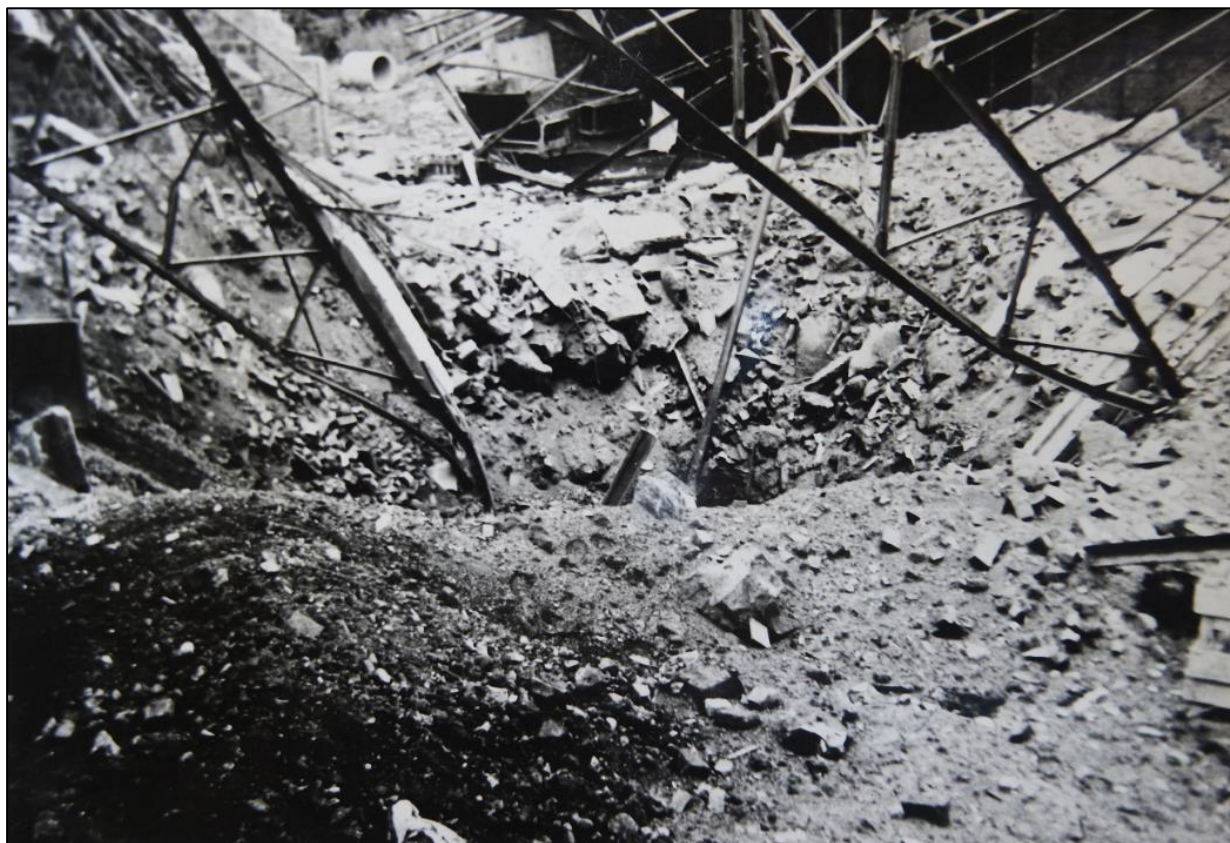
Ci-dessous et page suivante, quelques photographies du 9 septembre 1943 illustrant les dégâts occasionnés par les bombardements des 8 et 9 septembre 1943 sur les bâtiments de l'usine de la S.G.F.

Figure 39 : extrait d'une photographie du 9 septembre 1943 1/3, (source : AD62_86w402)

Figure 40 : extrait d'une photographie du 9 septembre 1943 2/3, (source : AD62_86w402)

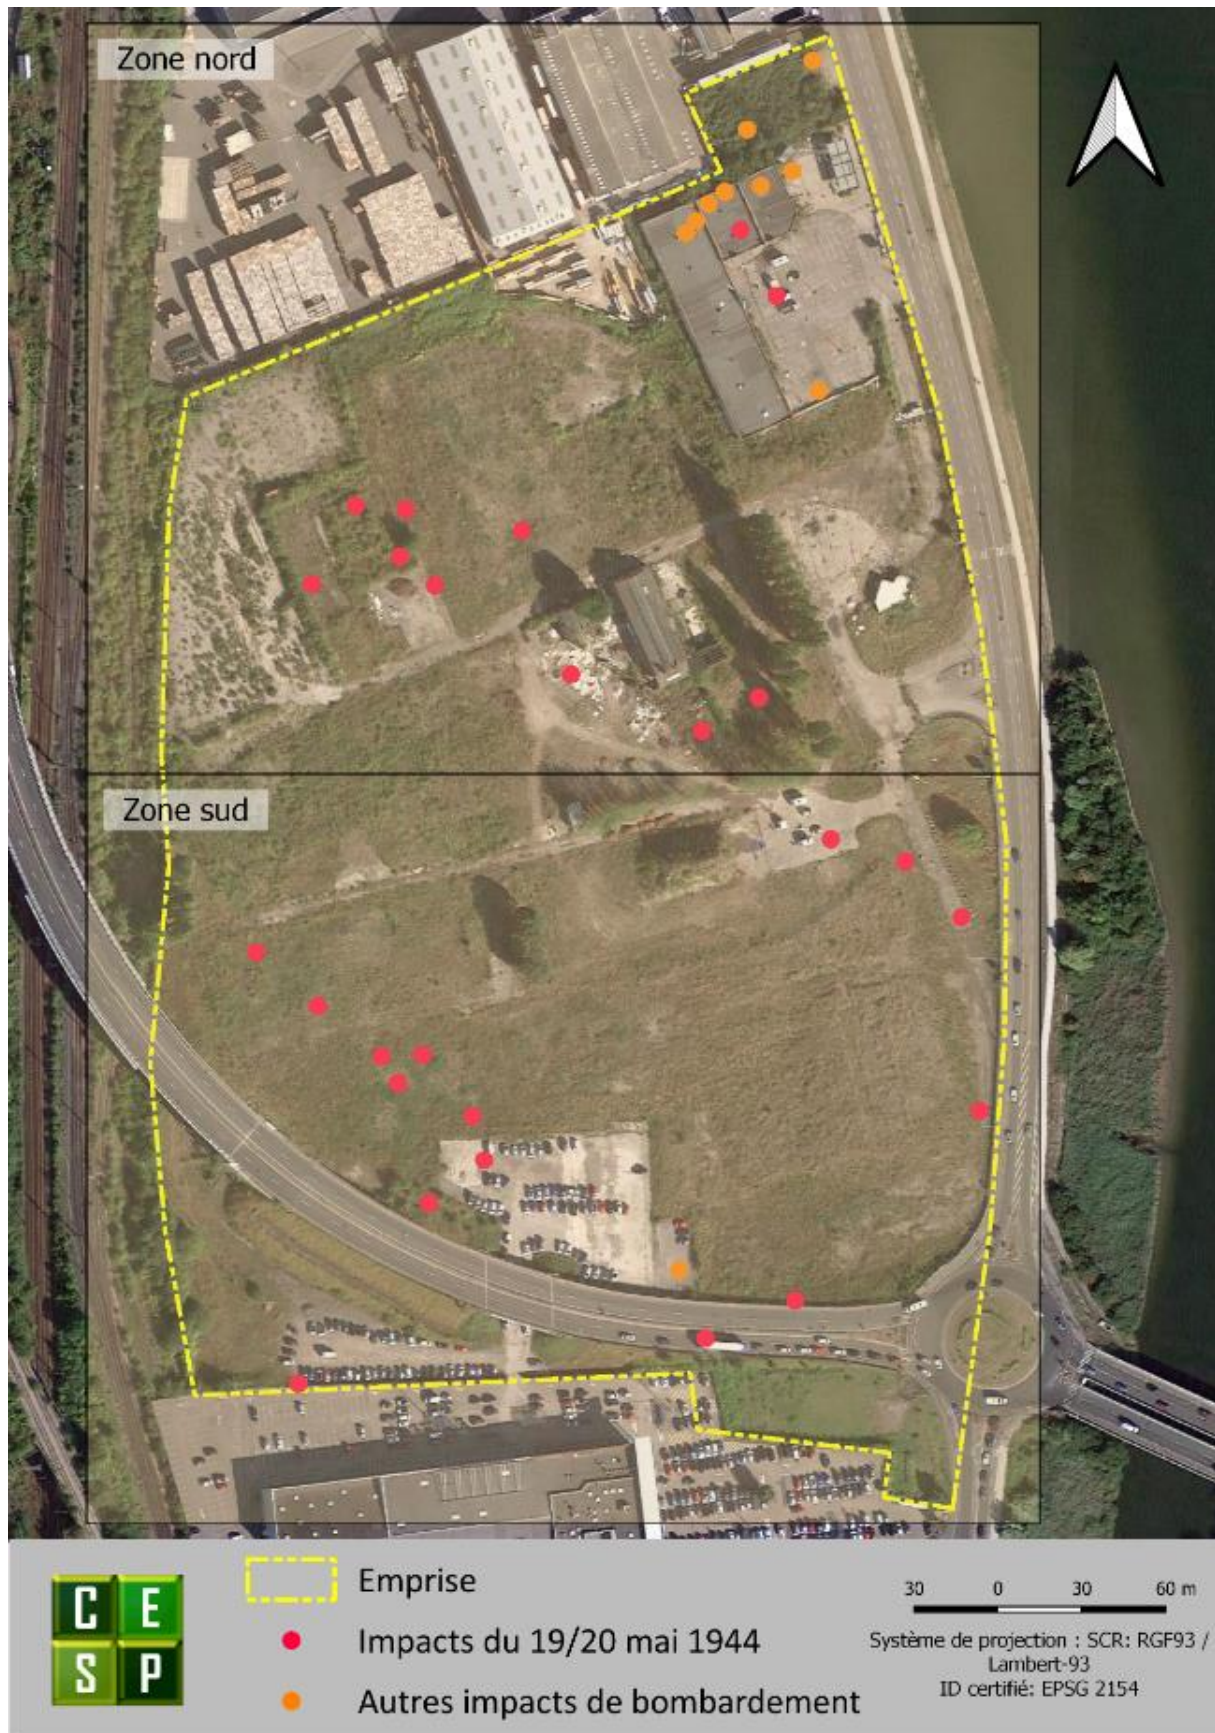
Figure 56 : localisation des points d'impact relevés en Fig. 55 sur une vue satellite actuelle, (source : Géoportail)

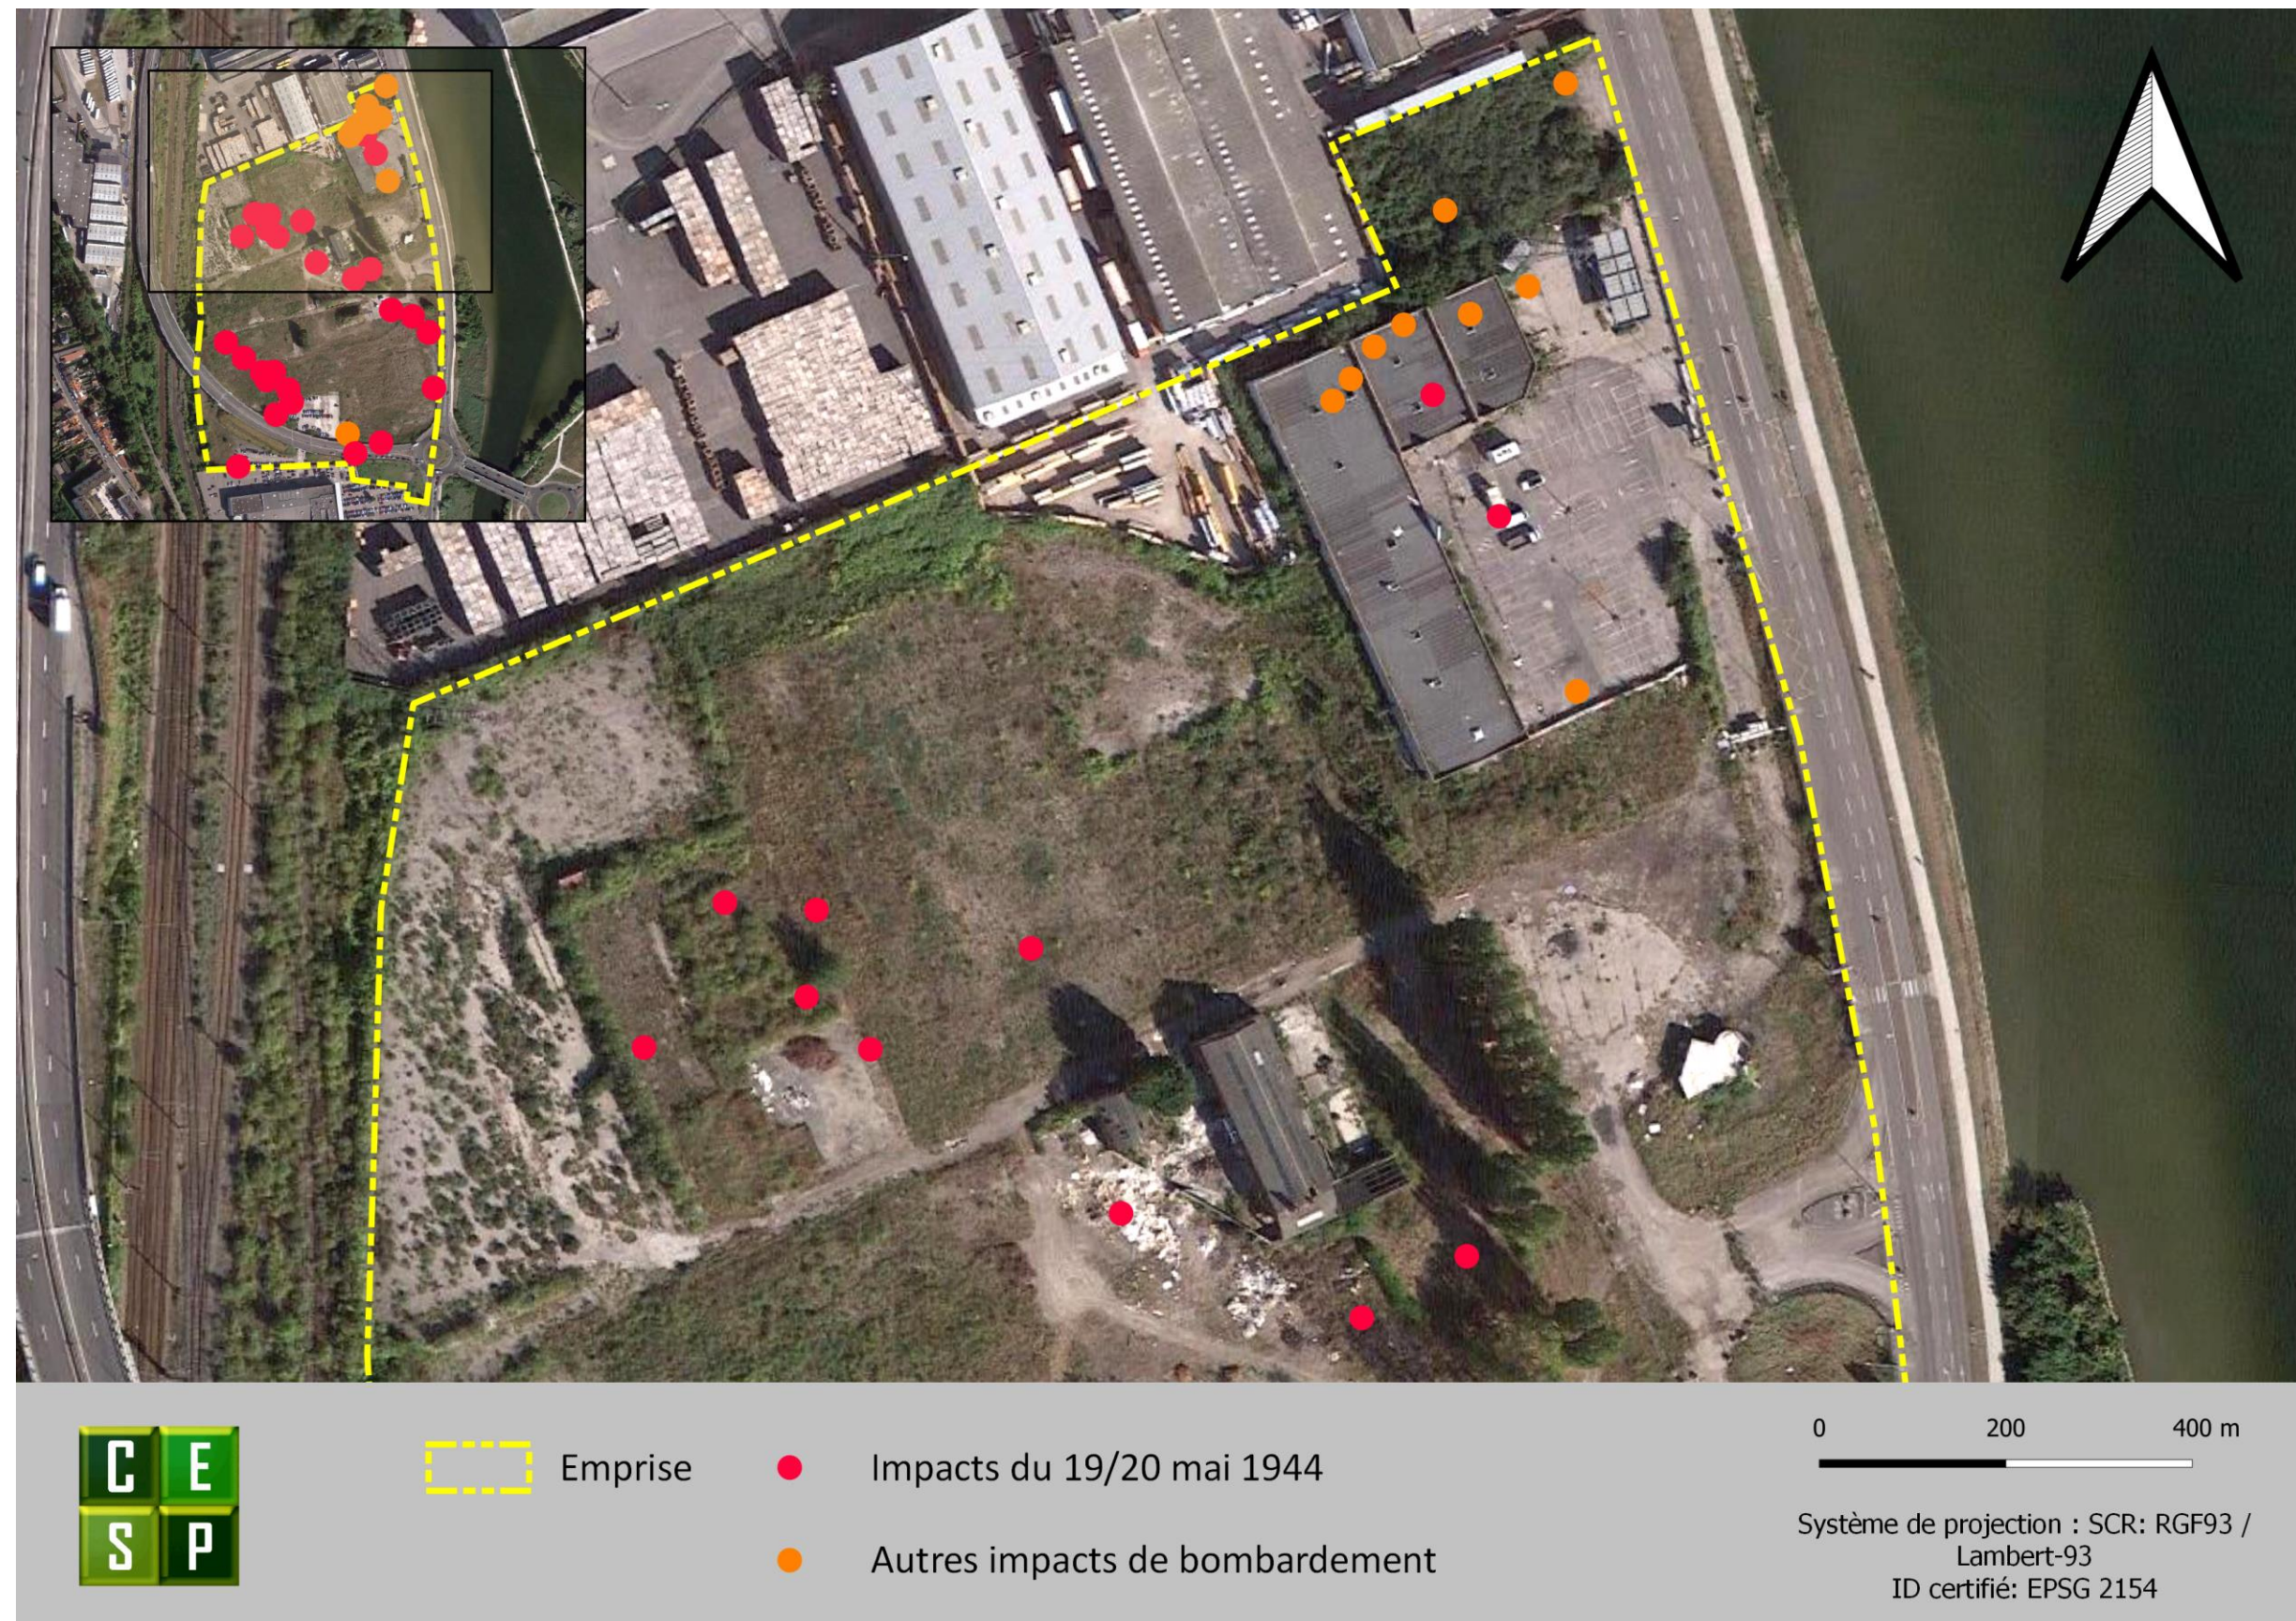
Ci-dessous, le détail de la zone nord de la localisation des points d'impact relevés en Fig. 56.

Figure 57 : détail de la zone nord de l'emprise de la localisation des points d'impact relevés en Fig. 55, (source : Géoportail)

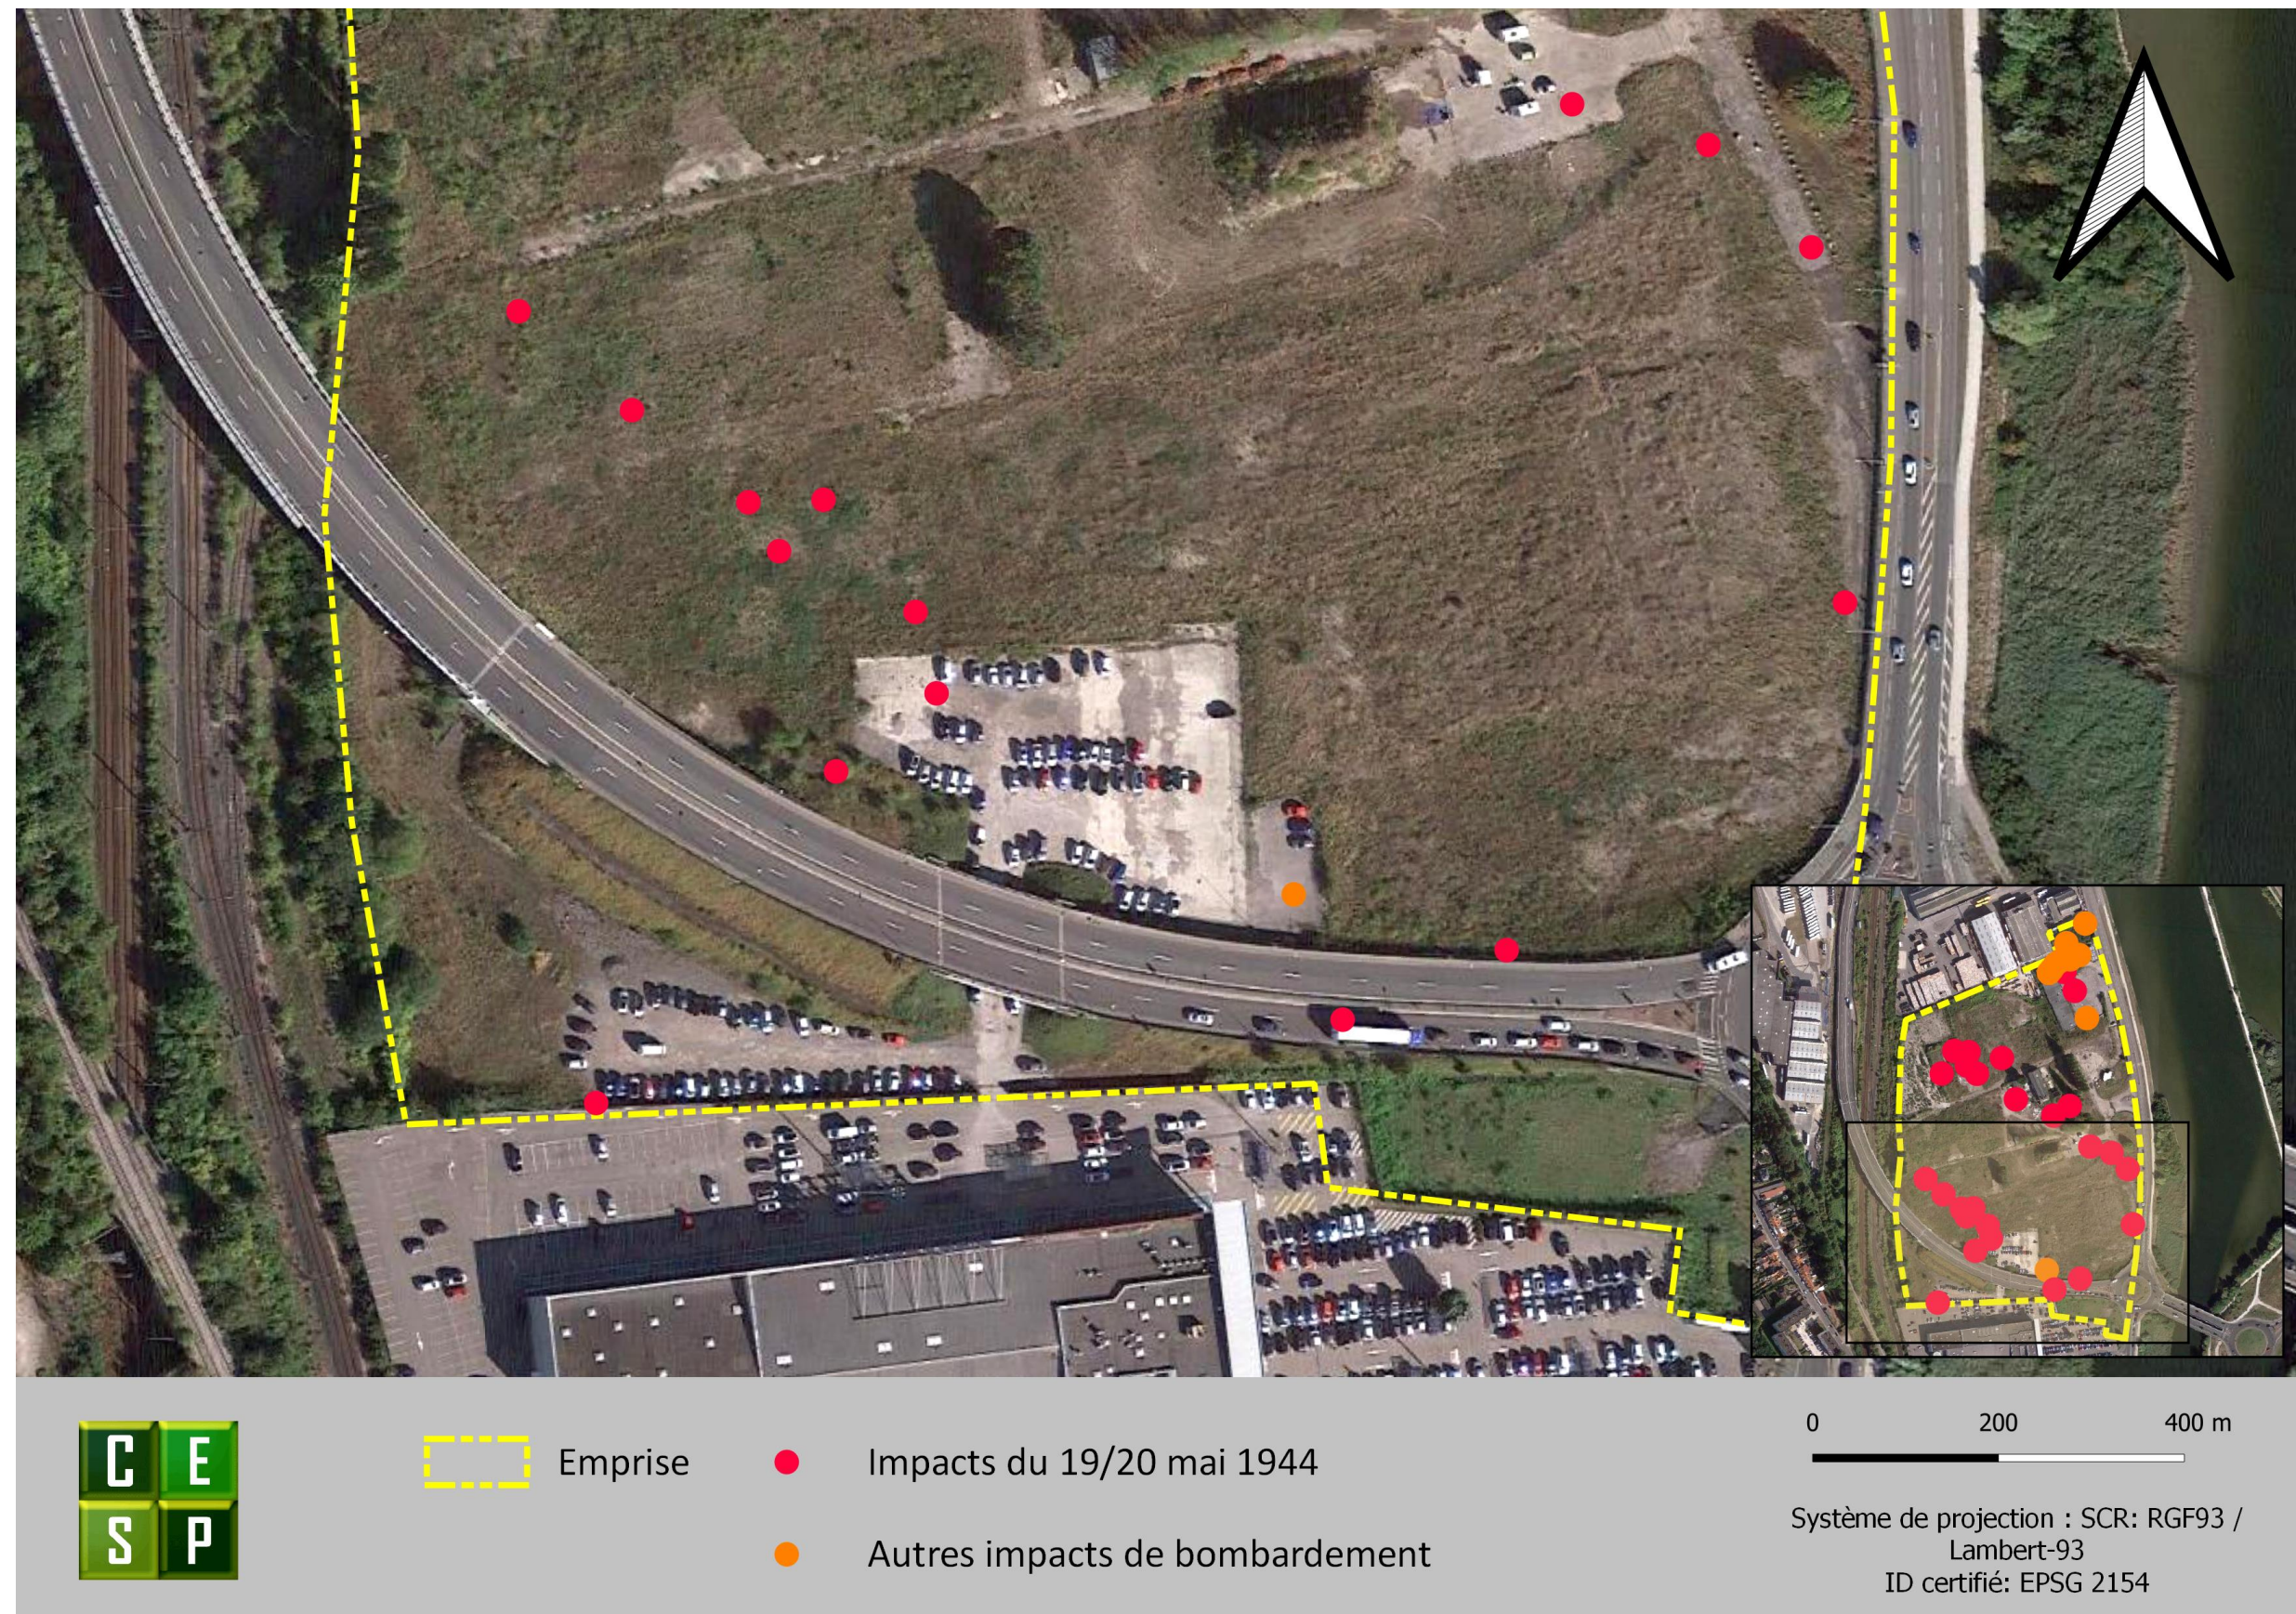
Figure 58 : détail de la zone sud de l'emprise de la localisation des points d'impact relevés en Fig. 55, (source : Géoportail)

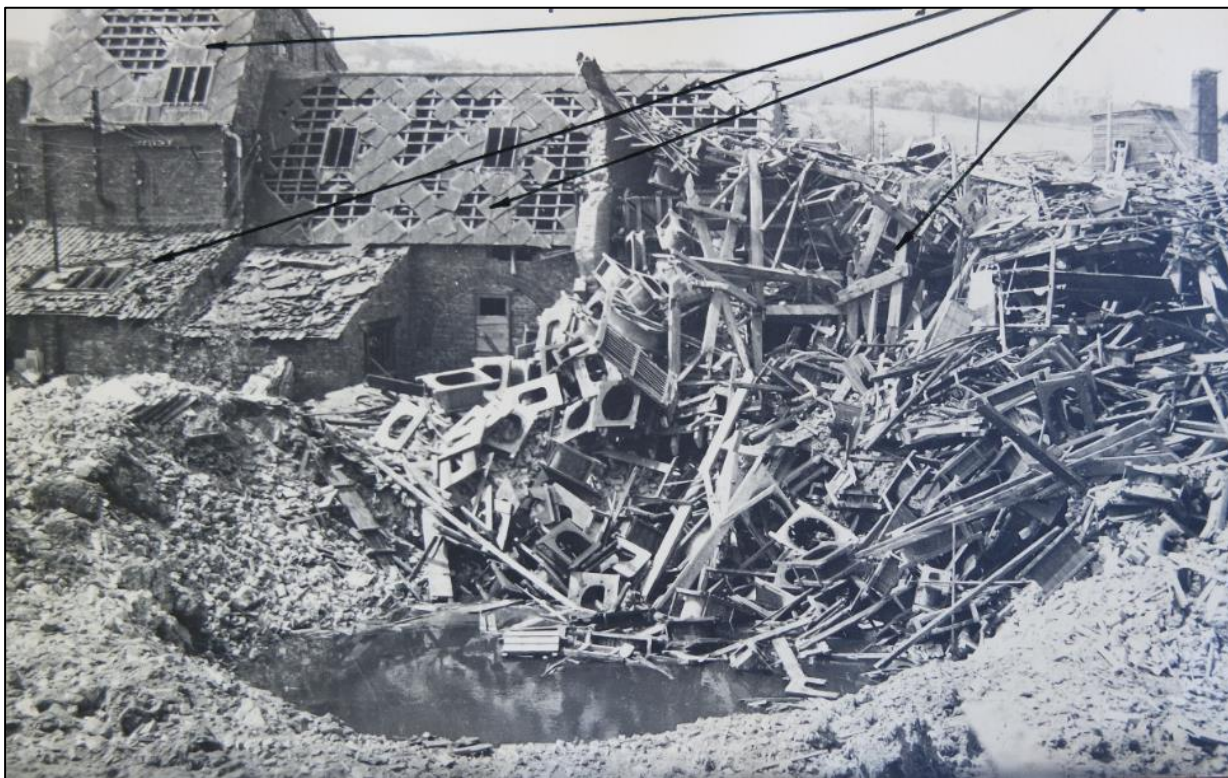
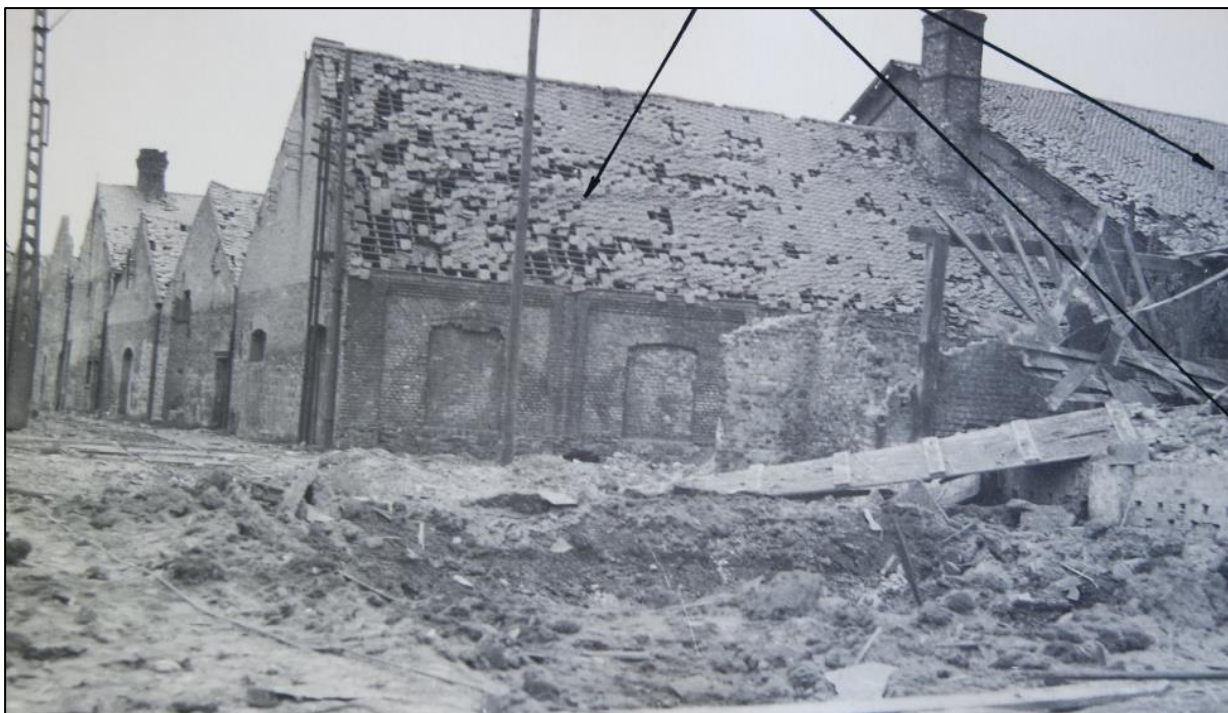
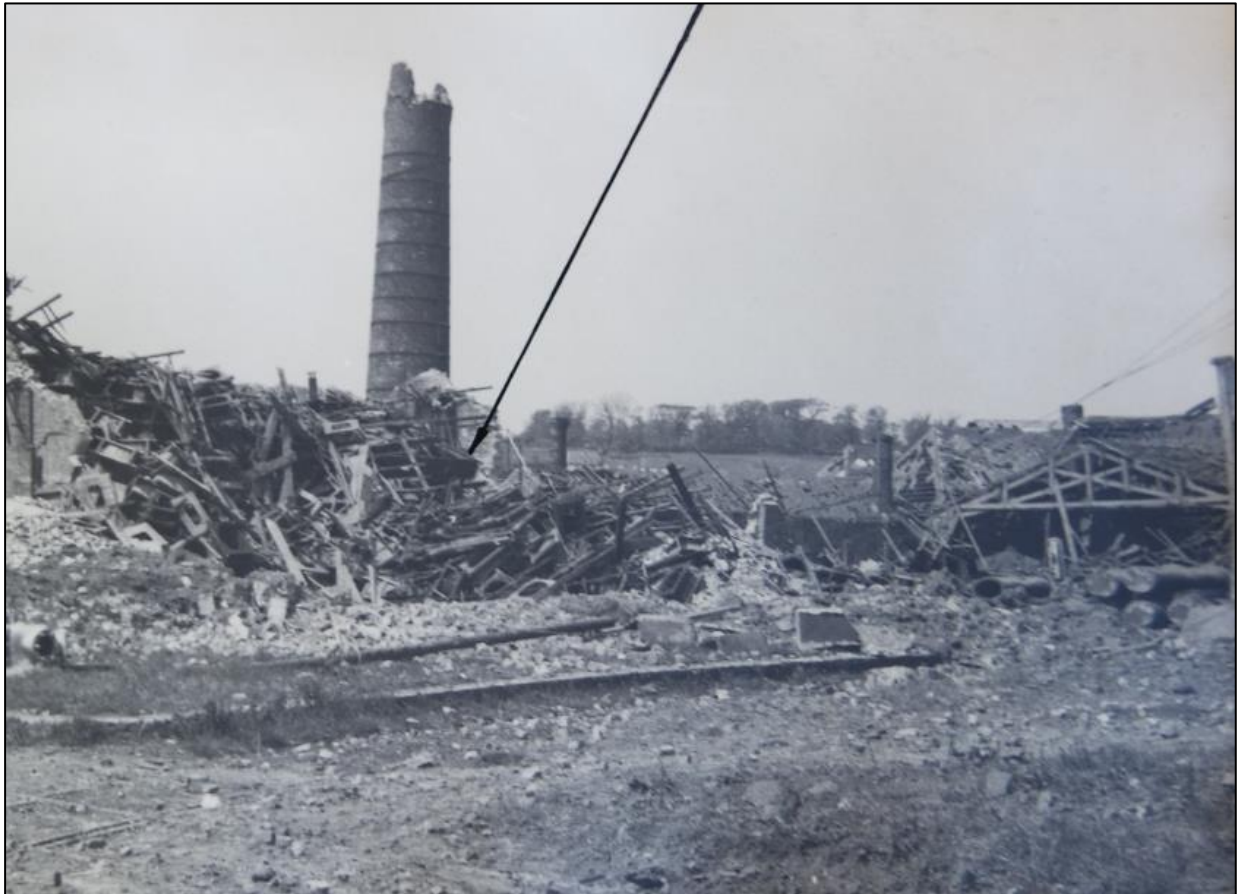
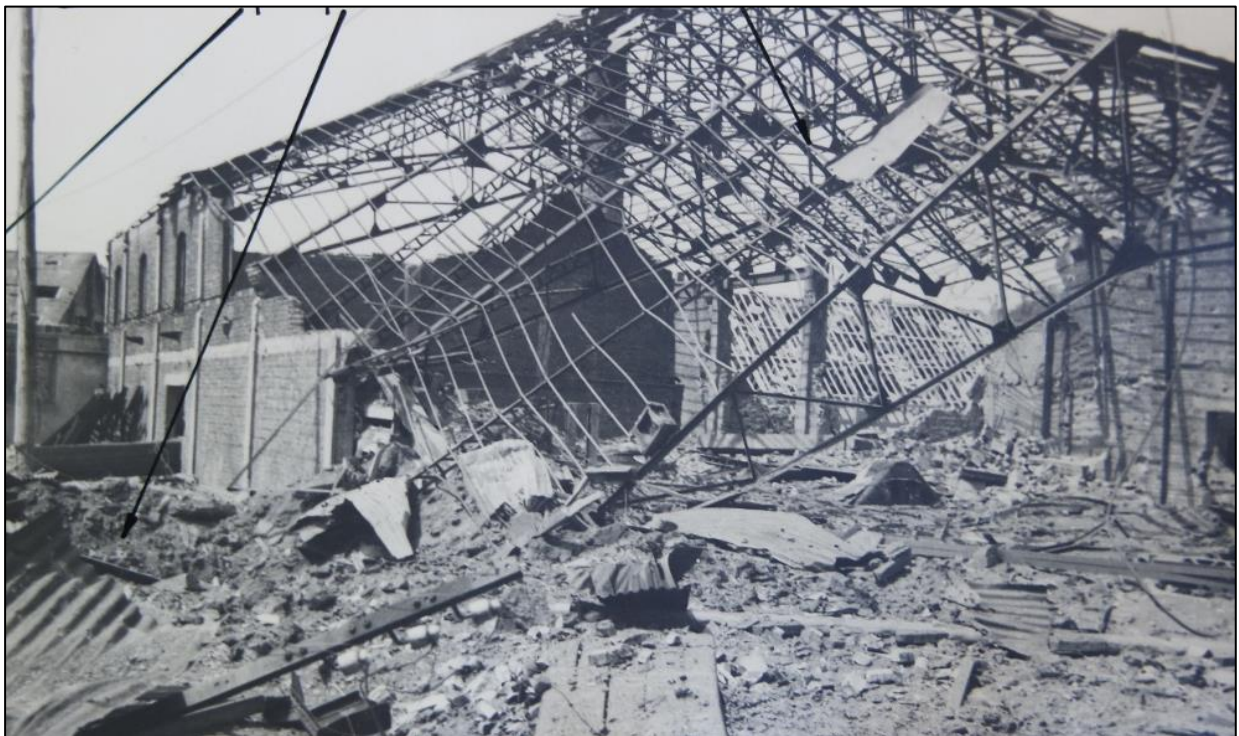
Ci-dessous et page suivante, quelques photographies du 22 mai 1944 illustrant les dégâts occasionnés par le bombardement du 19/20 mai 1944 sur les bâtiments de l'usine de la S.G.F.

Figure 59 : : extrait d'une photographie du 22 mai 1944 1/4, (source : AD62_86w402)

Figure 60 : extrait d'une photographie du 22 mai 1944 2/4, (source : AD62_86w402)

Figure 61 : extrait d'une photographie du 22 mai 1944 3/4, (source : AD62_86w402)

Figure 62 : extrait d'une photographie du 22 mai 1944 4/4, (source : AD62_86w402)

Selon l'ensemble des documents examinés, le bombardement aérien du 19/20 mai 1944 impacte l'emprise.
