Étude historique et technique de pollution pyrotechnique

*Friche Résurgat
OUTREAU (62)*

Titre du document : EHTPP OUTREAU 62 – Friche Résurgat

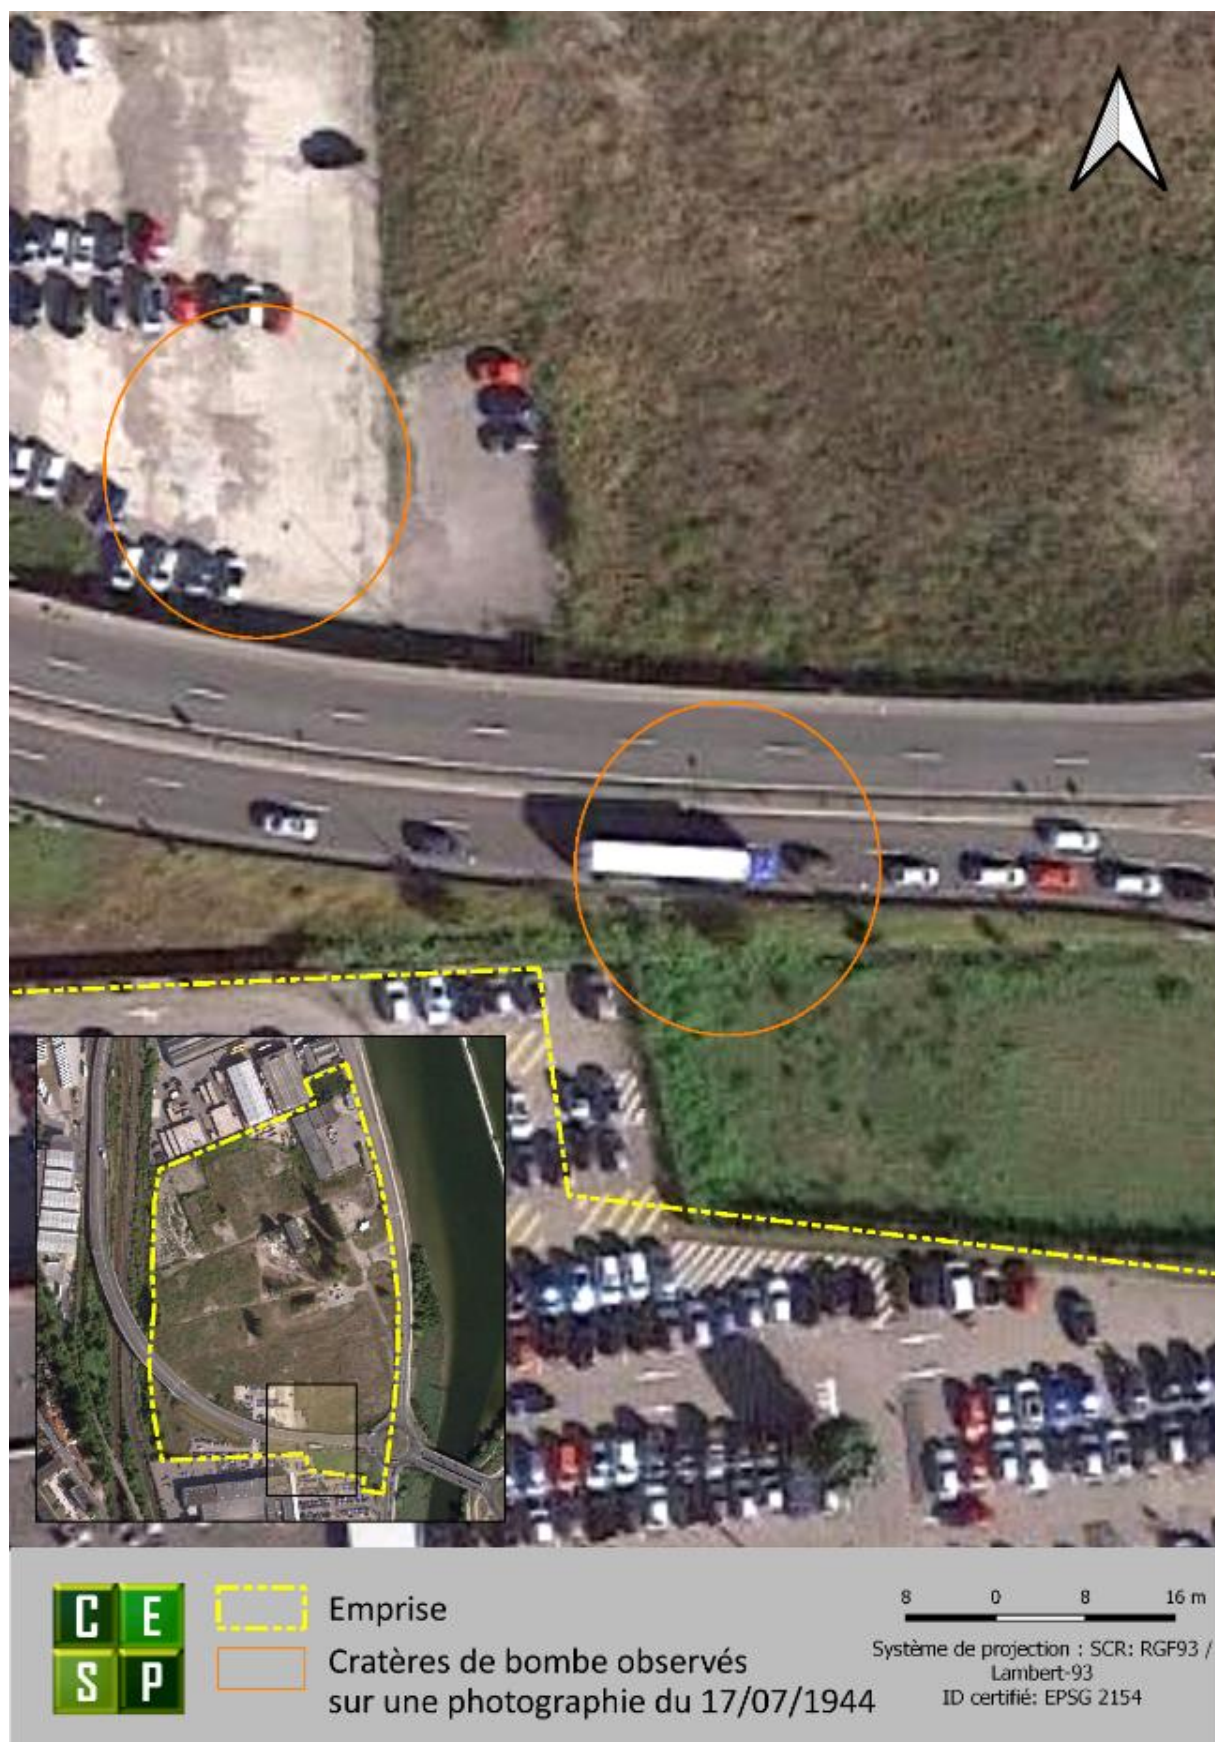
Figure 66 : localisation des cratères de bombe observés sur une photographie du 17 juillet 1944 sur une vue aérienne actuelle, (source : Géoportail)

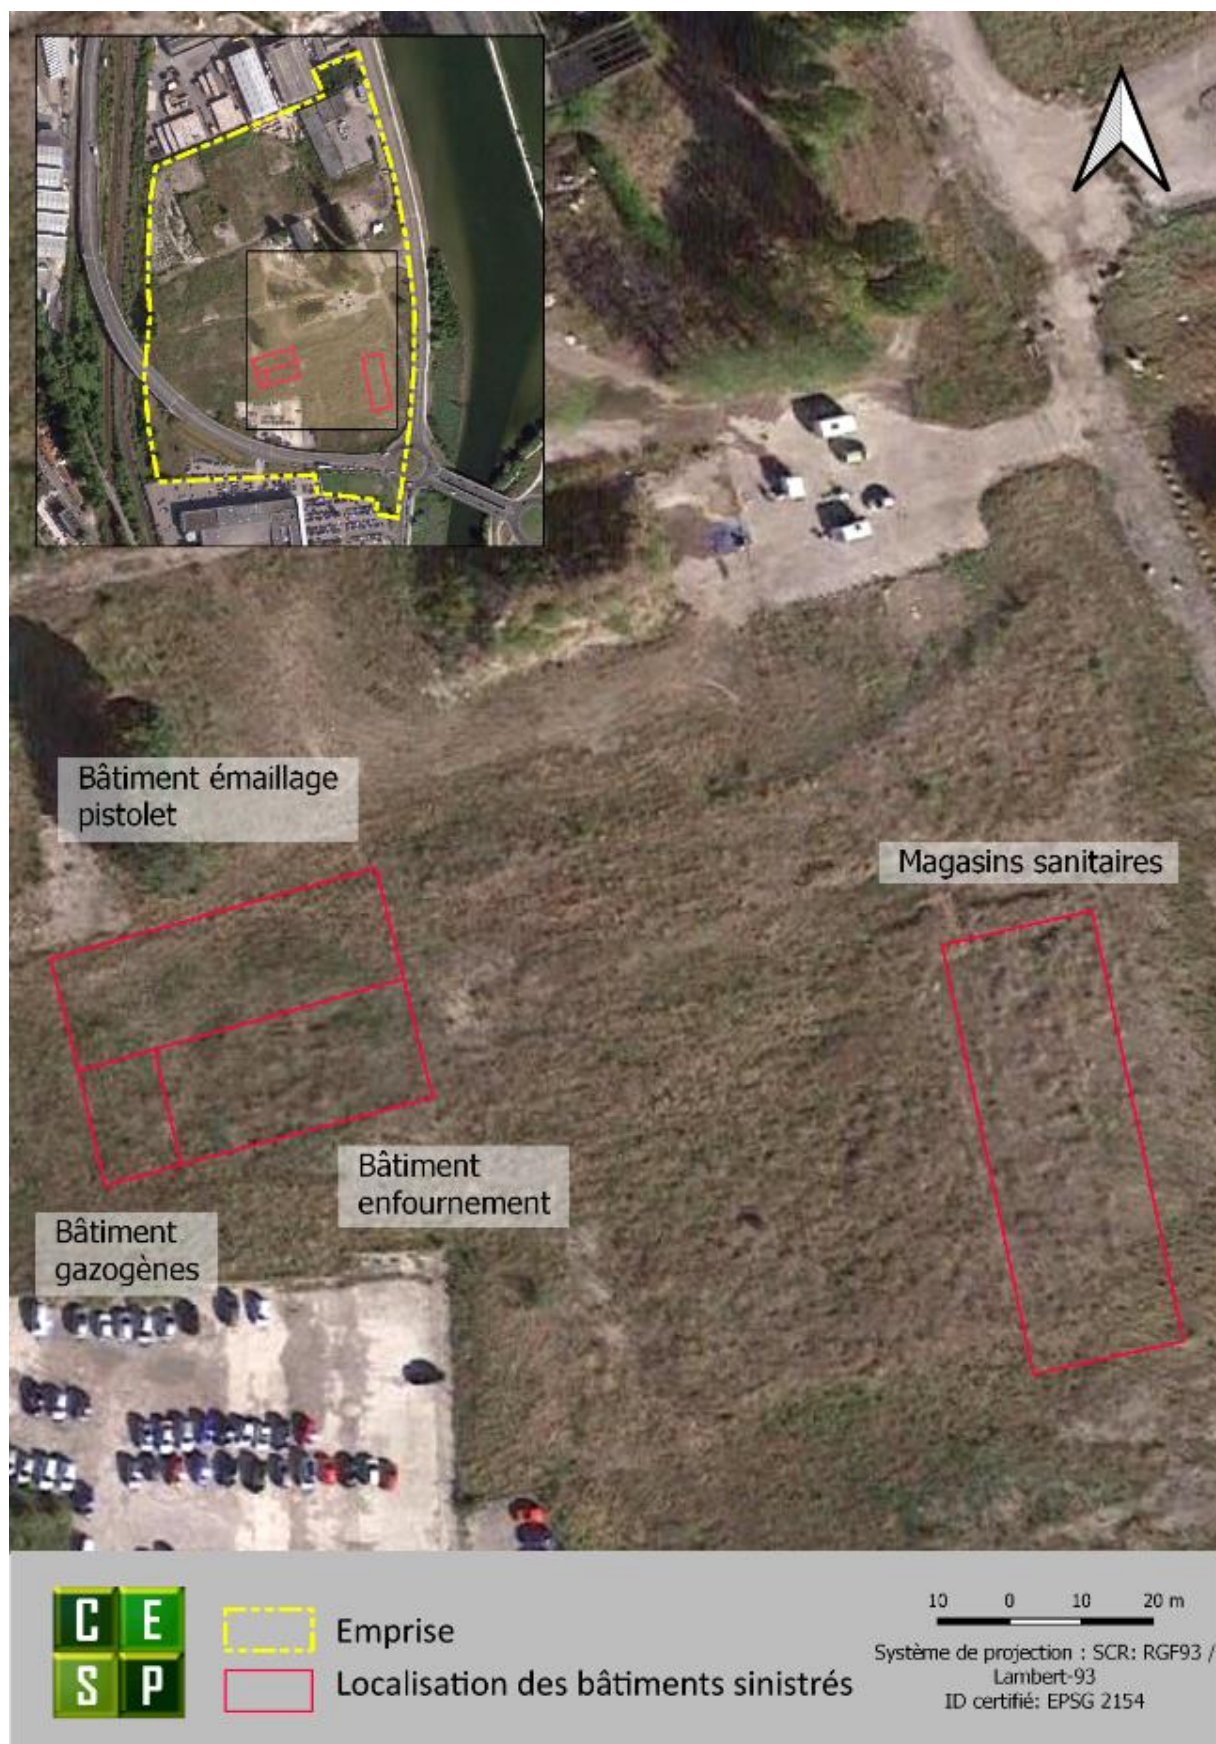
Figure 73 : localisation des bâtiments sinistrés par les bombardements d'artillerie entre le 12 et le 22 septembre 1944 sur une vue satellite actuelle de l'emprise, (source : Géoportail)

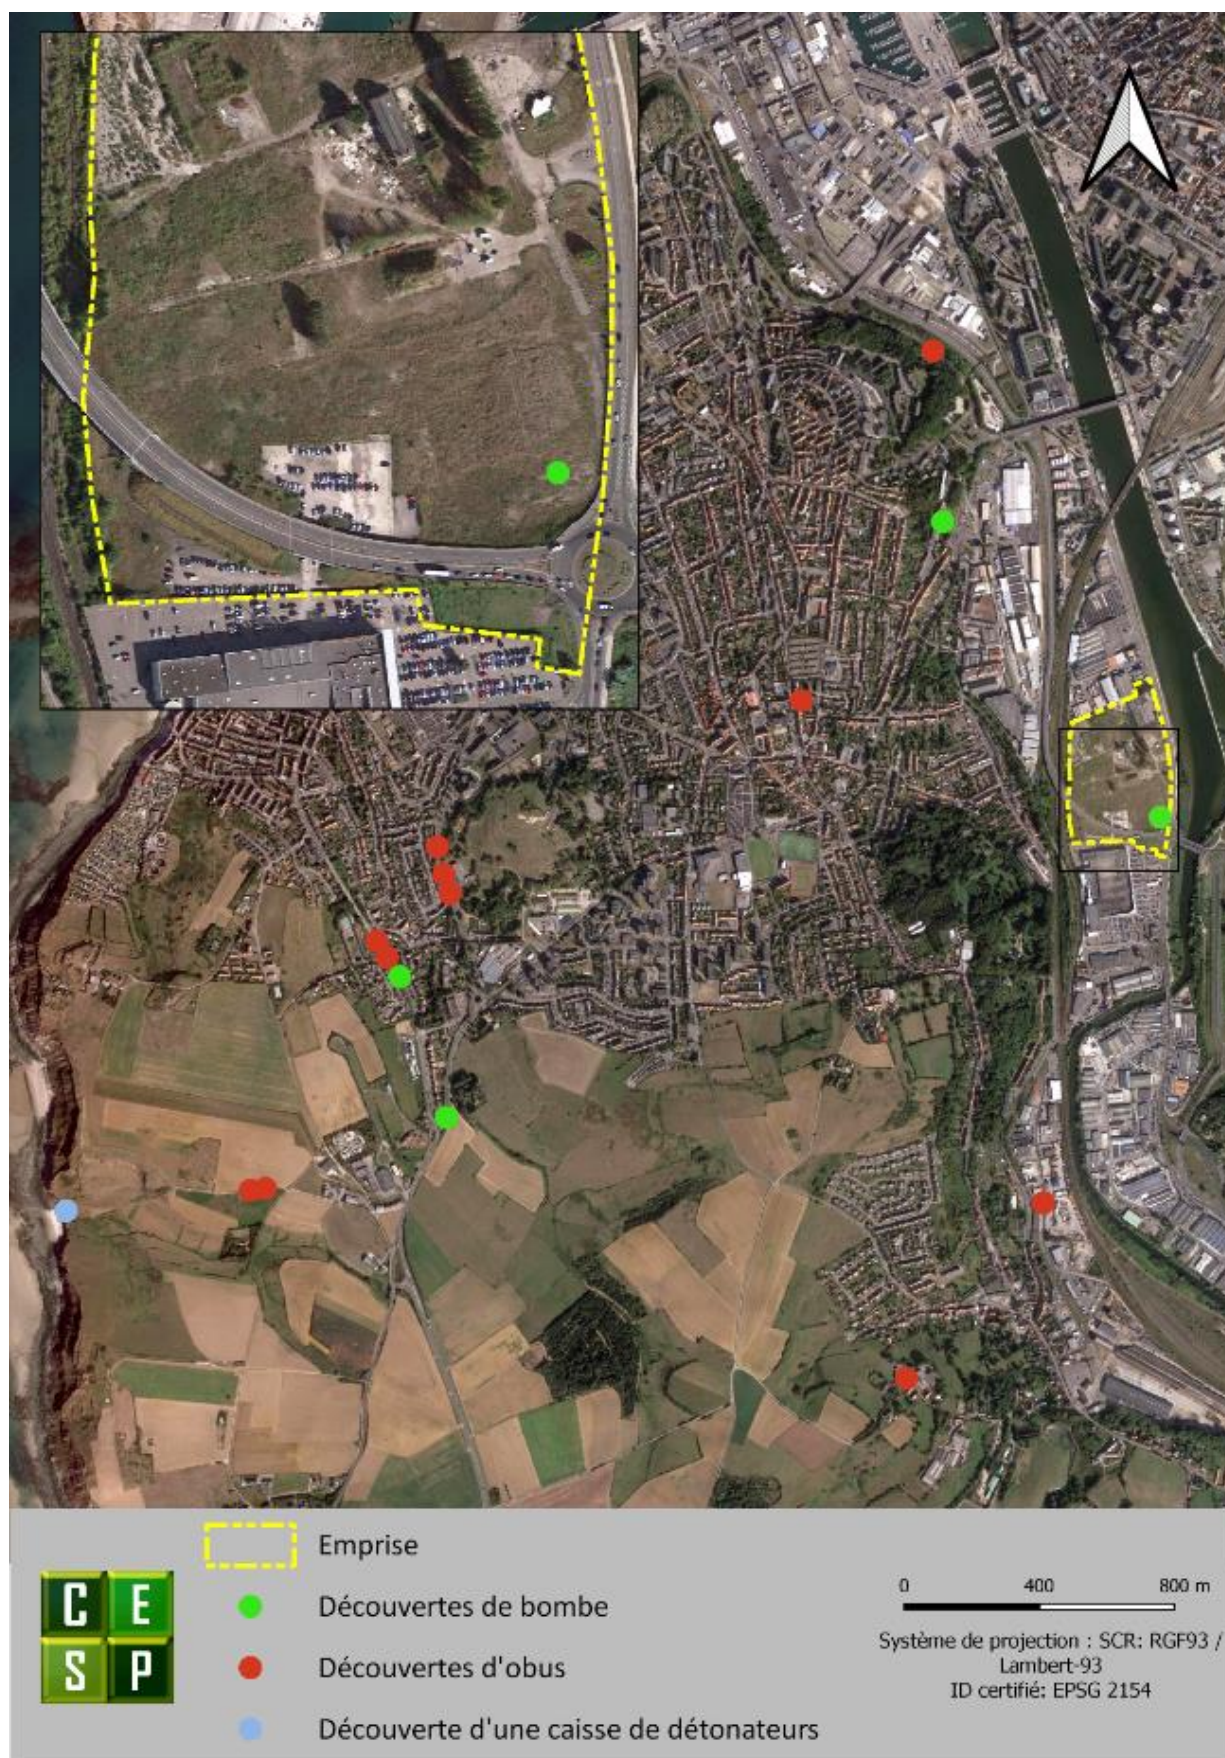
Figure 74 : localisation des découvertes de munitions sur la commune d'Outreau entre 1964 et 1982 et depuis 2002, (source : Géoportail)

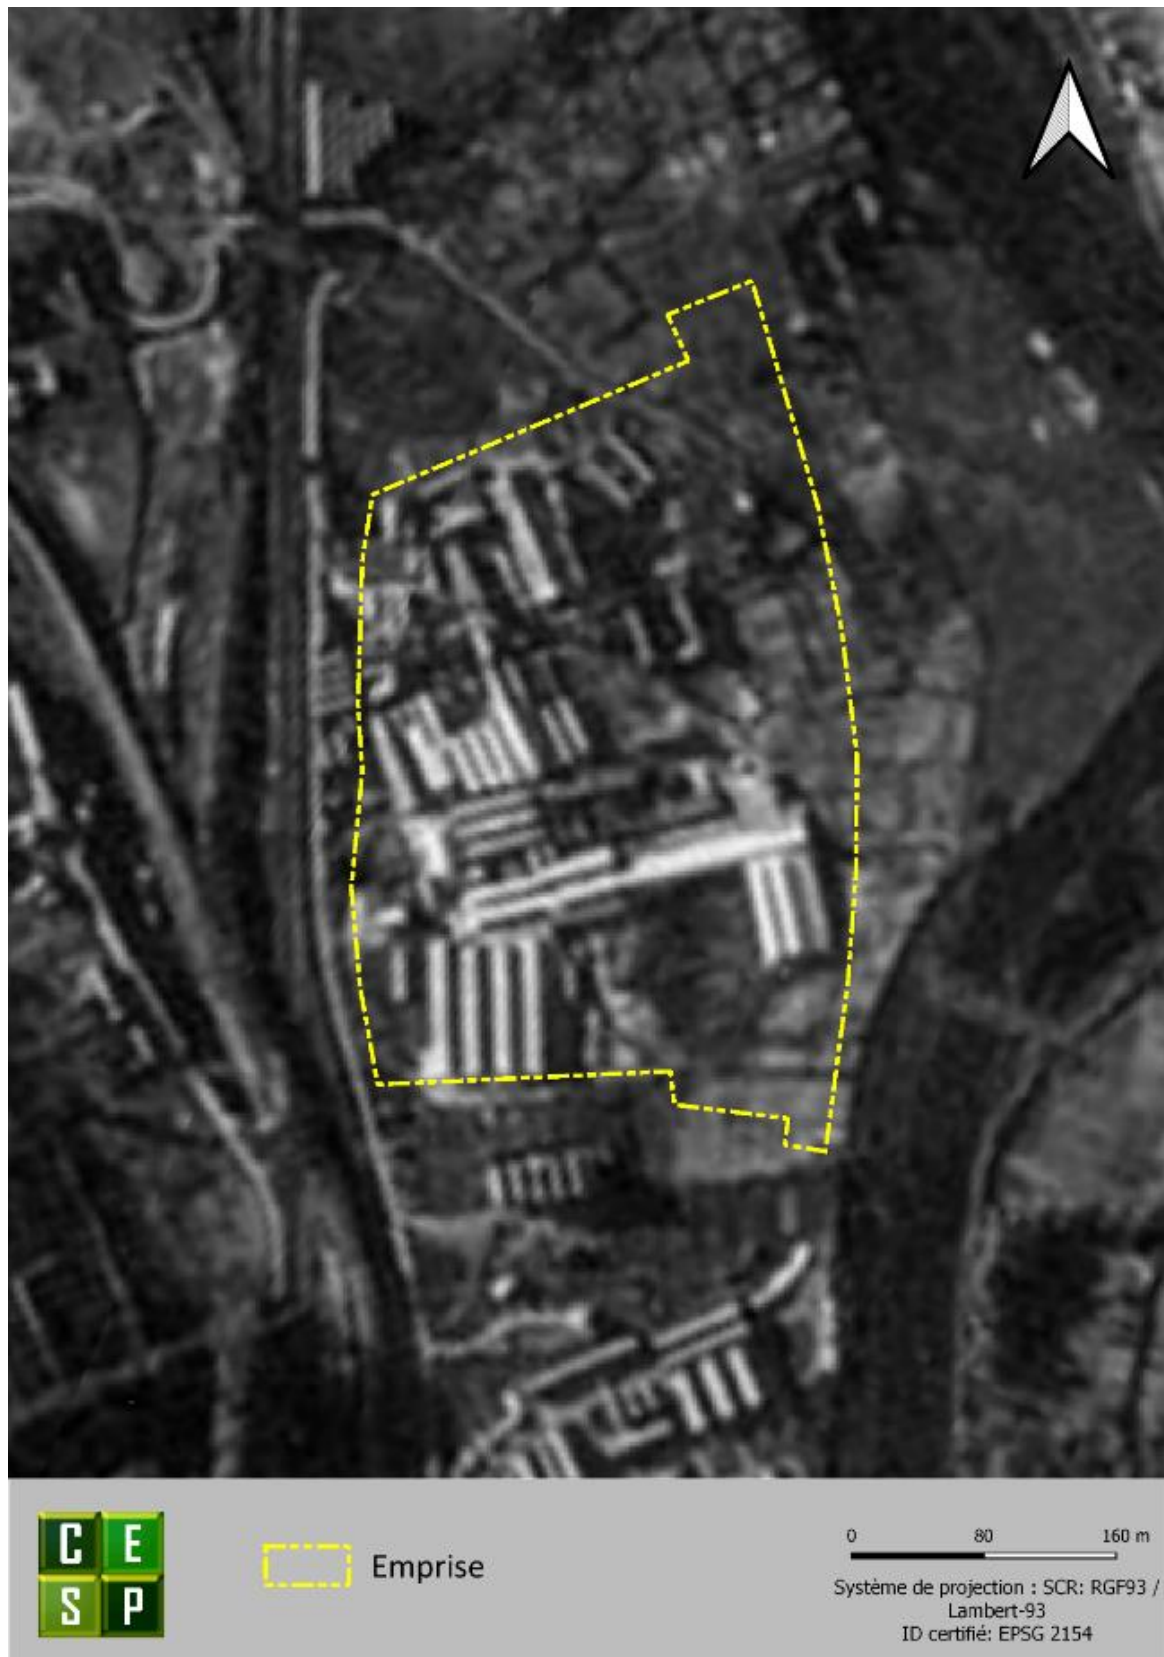
Ci-dessous, un extrait de photographie aérienne du **27 mai 1940**. L'usine de la S.P.C.R.B. apparaît comme un patchwork de nombreux bâtiments construits sur plusieurs années.

Figure 75 : extrait d'une photographie aérienne du 27 mai 1940, (source : NCAP)

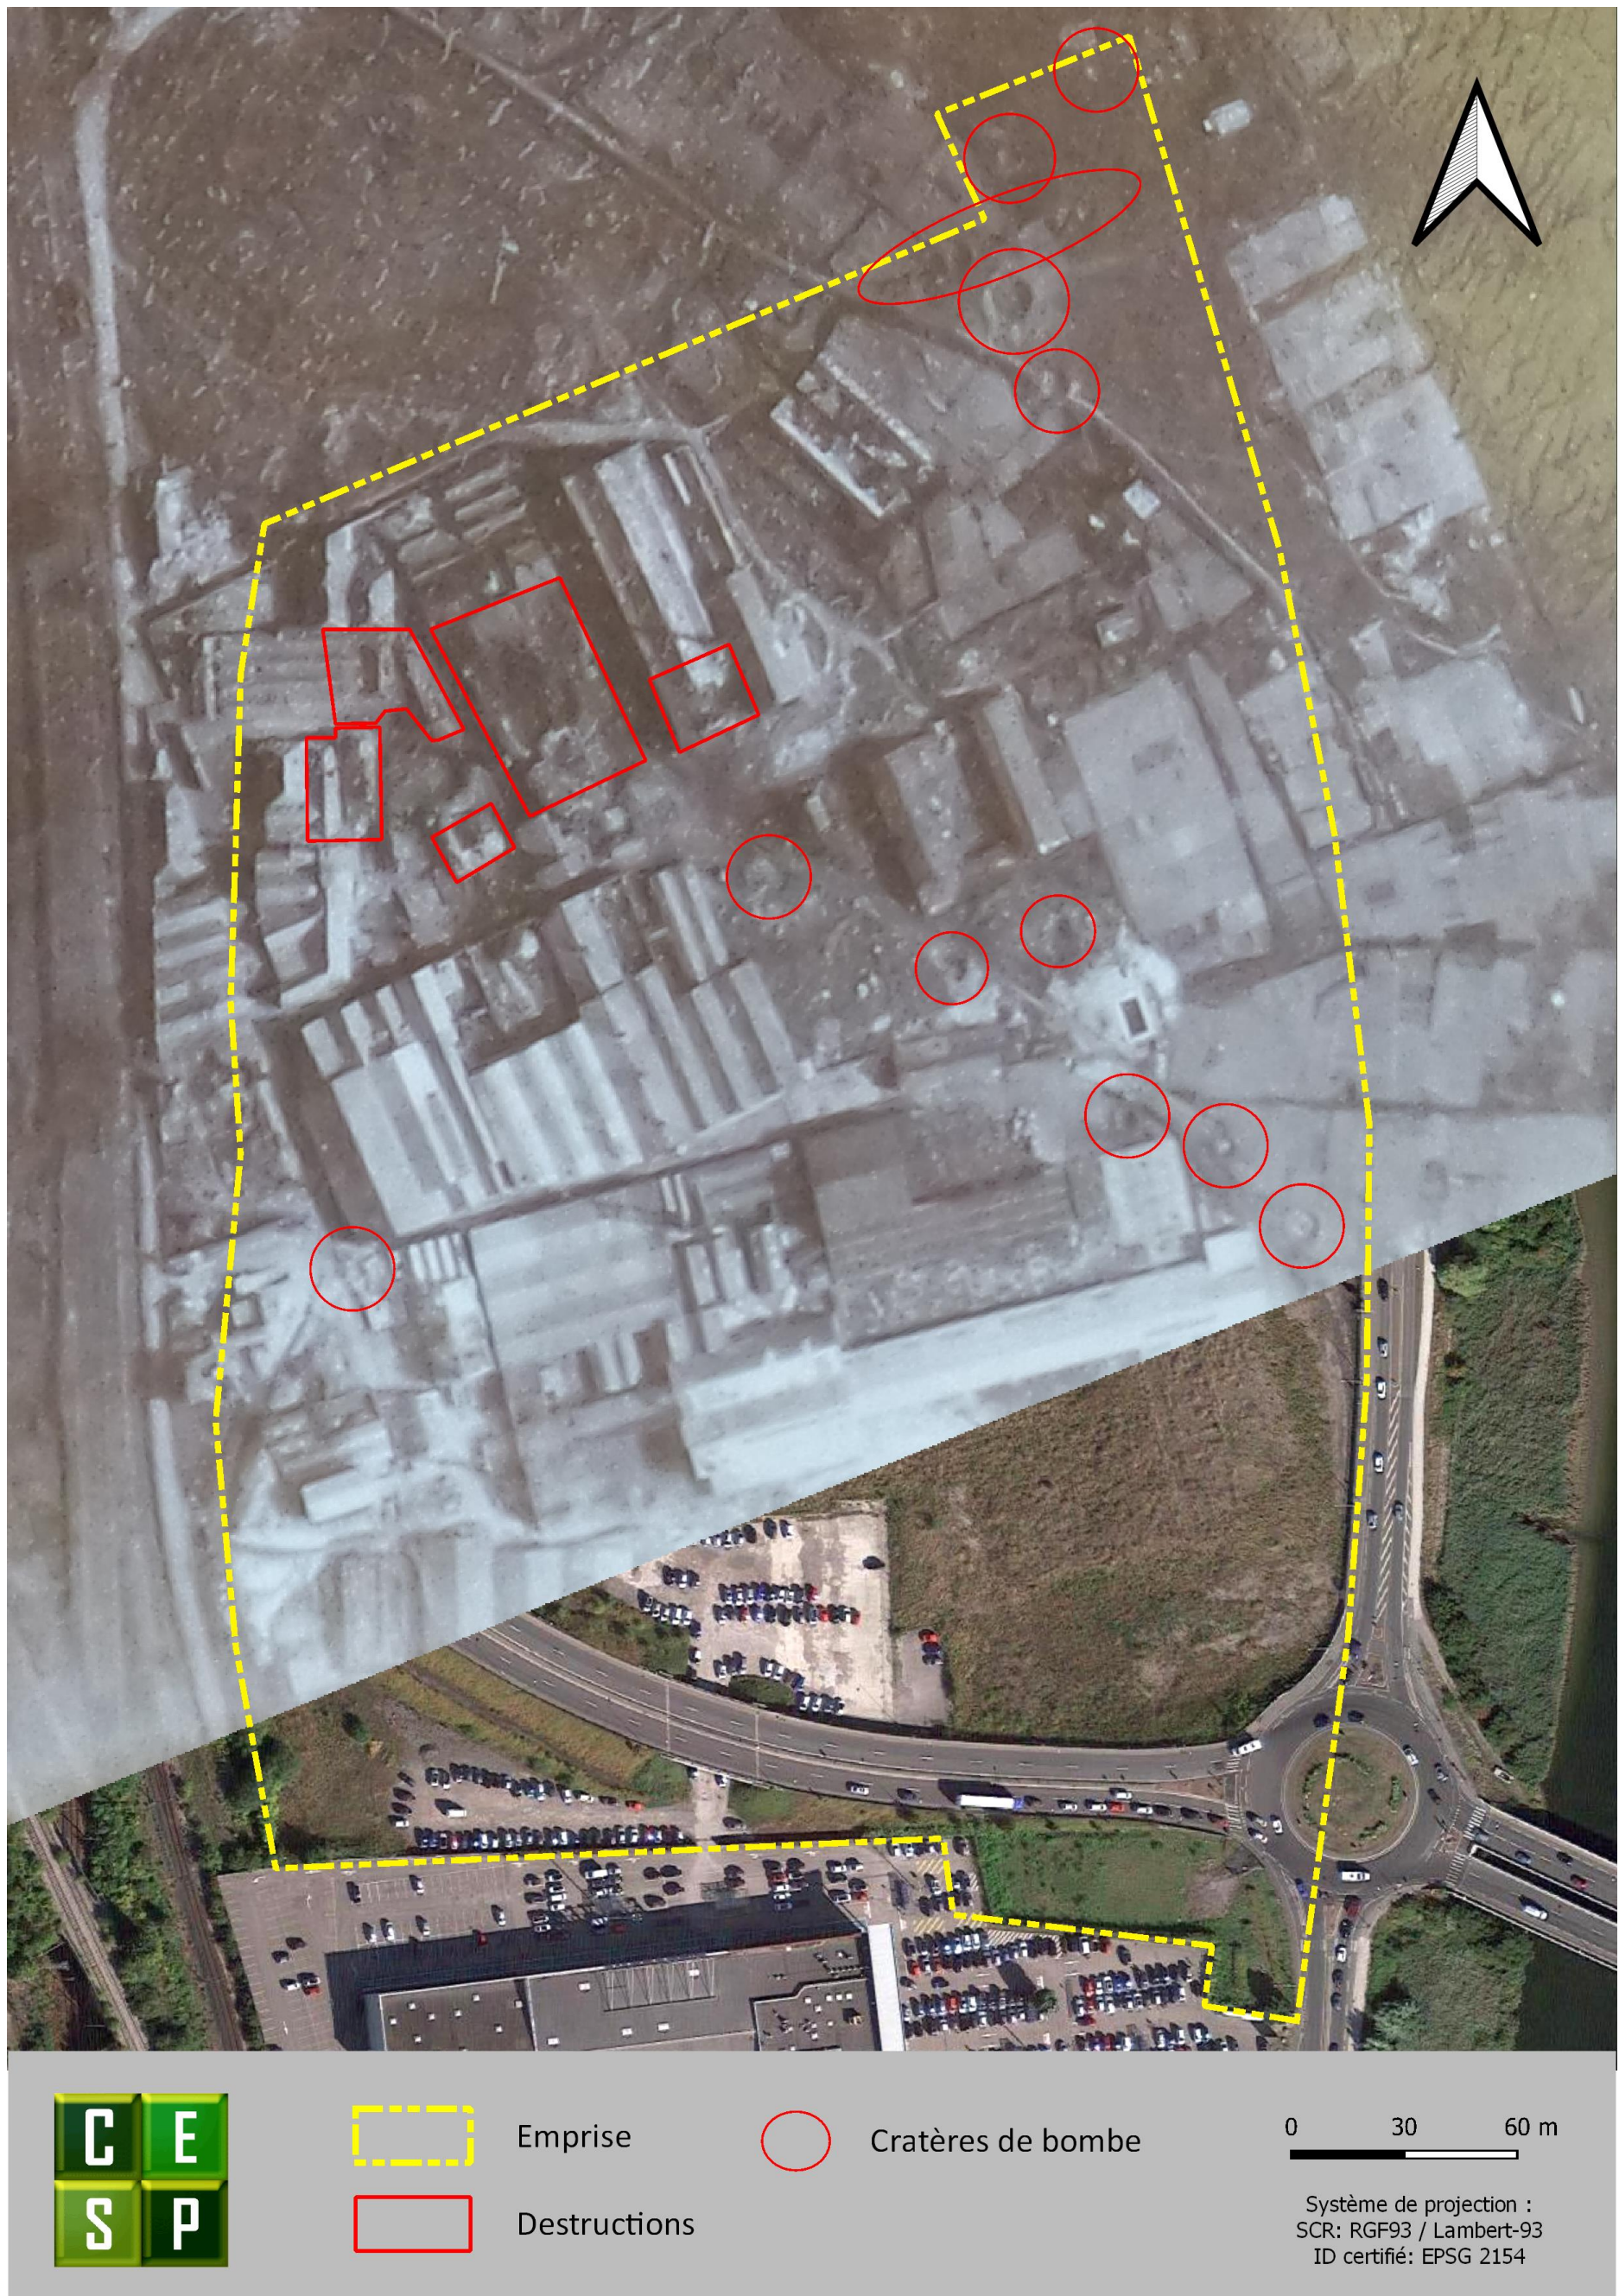
Ci-dessous, un extrait de photographie aérienne du **20 mai 1944**. Divers bâtiments au nord-ouest de l'emprise portent des traces de destructions de guerre (bombardement) nouvelles. De nombreux nouveaux cratères de bombe sont observés.

Figure 81 : extrait d'une photographie aérienne du 20 mai 1944, (source : KEW_ AIR_24_275)

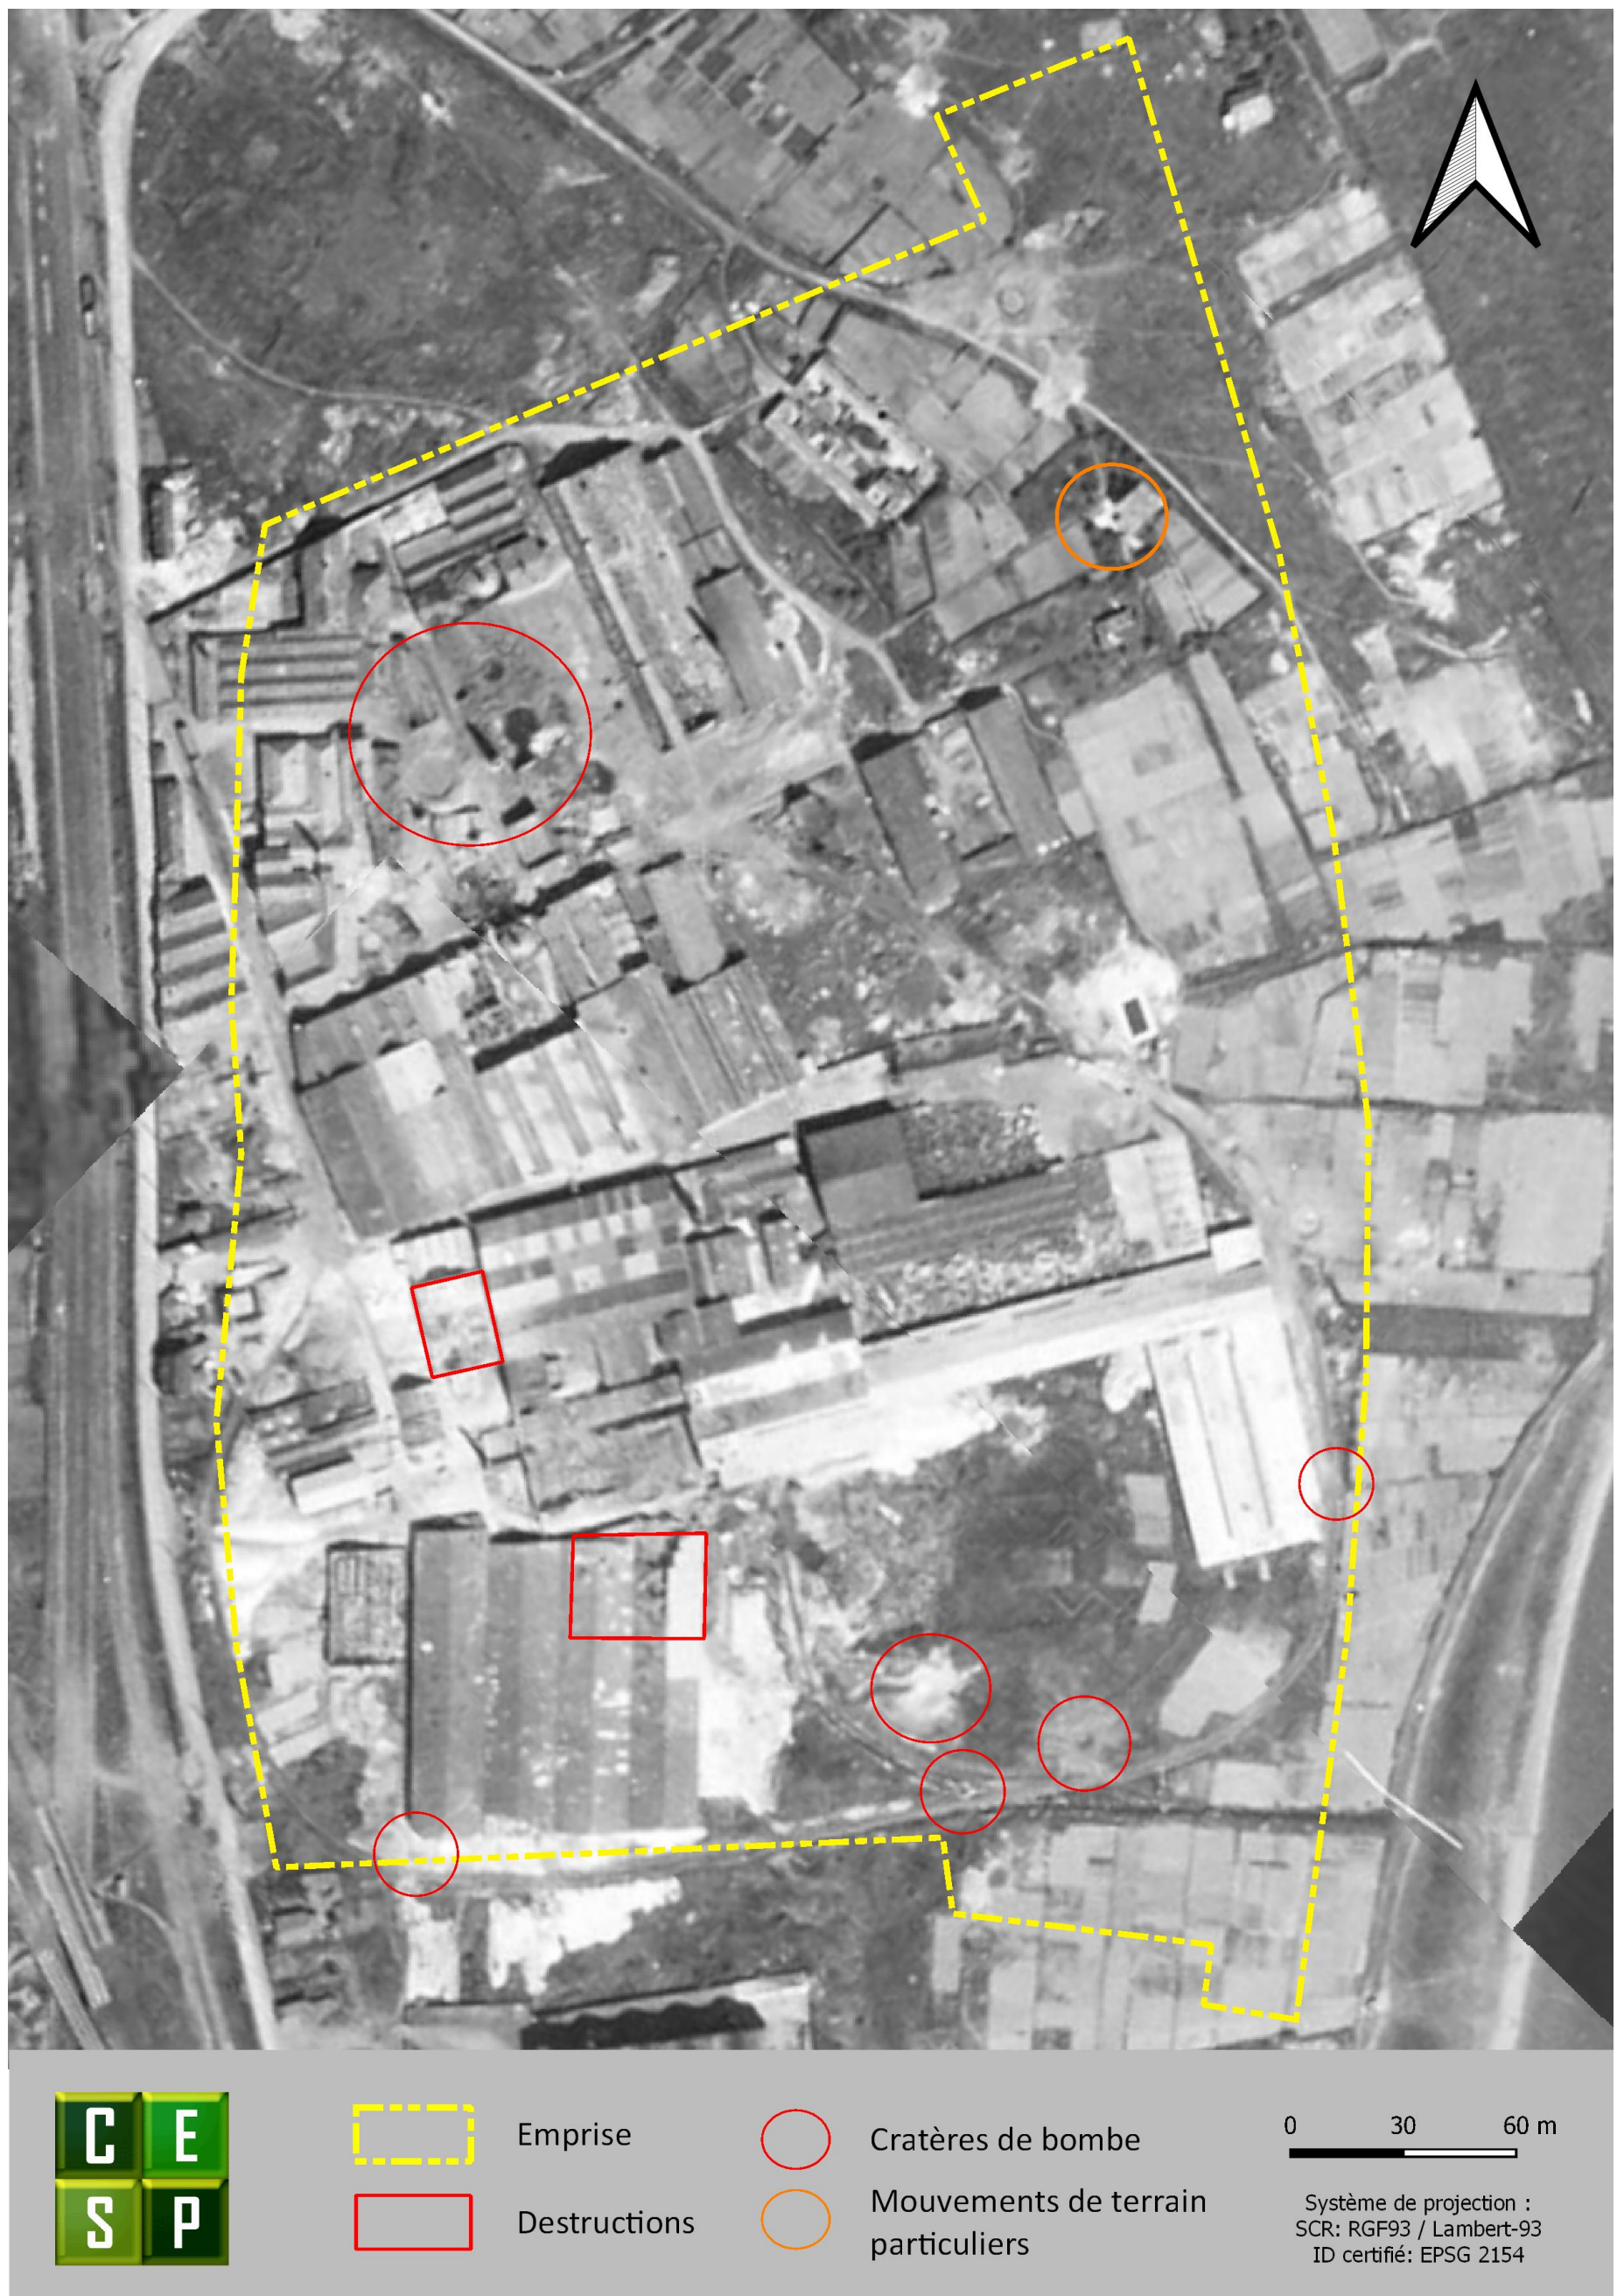
Ci-dessous, un extrait de photographie aérienne du **29 mai 1944**. De nouvelles destructions liées aux bombardements sont observées au sud de l'emprise, ainsi que plusieurs nouveaux cratères de bombe. Au nord-ouest, plusieurs nouveaux cratères de bombe sont visibles ; ils sont le fait des bombes qui ont occasionné les destructions observées sur la photographie précédente. Au nord-est, un nouveau mouvement de terrain particulier est observé.

Figure 82 : extrait d'une photographie aérienne du 29 mai 1944, (source : NCAP)

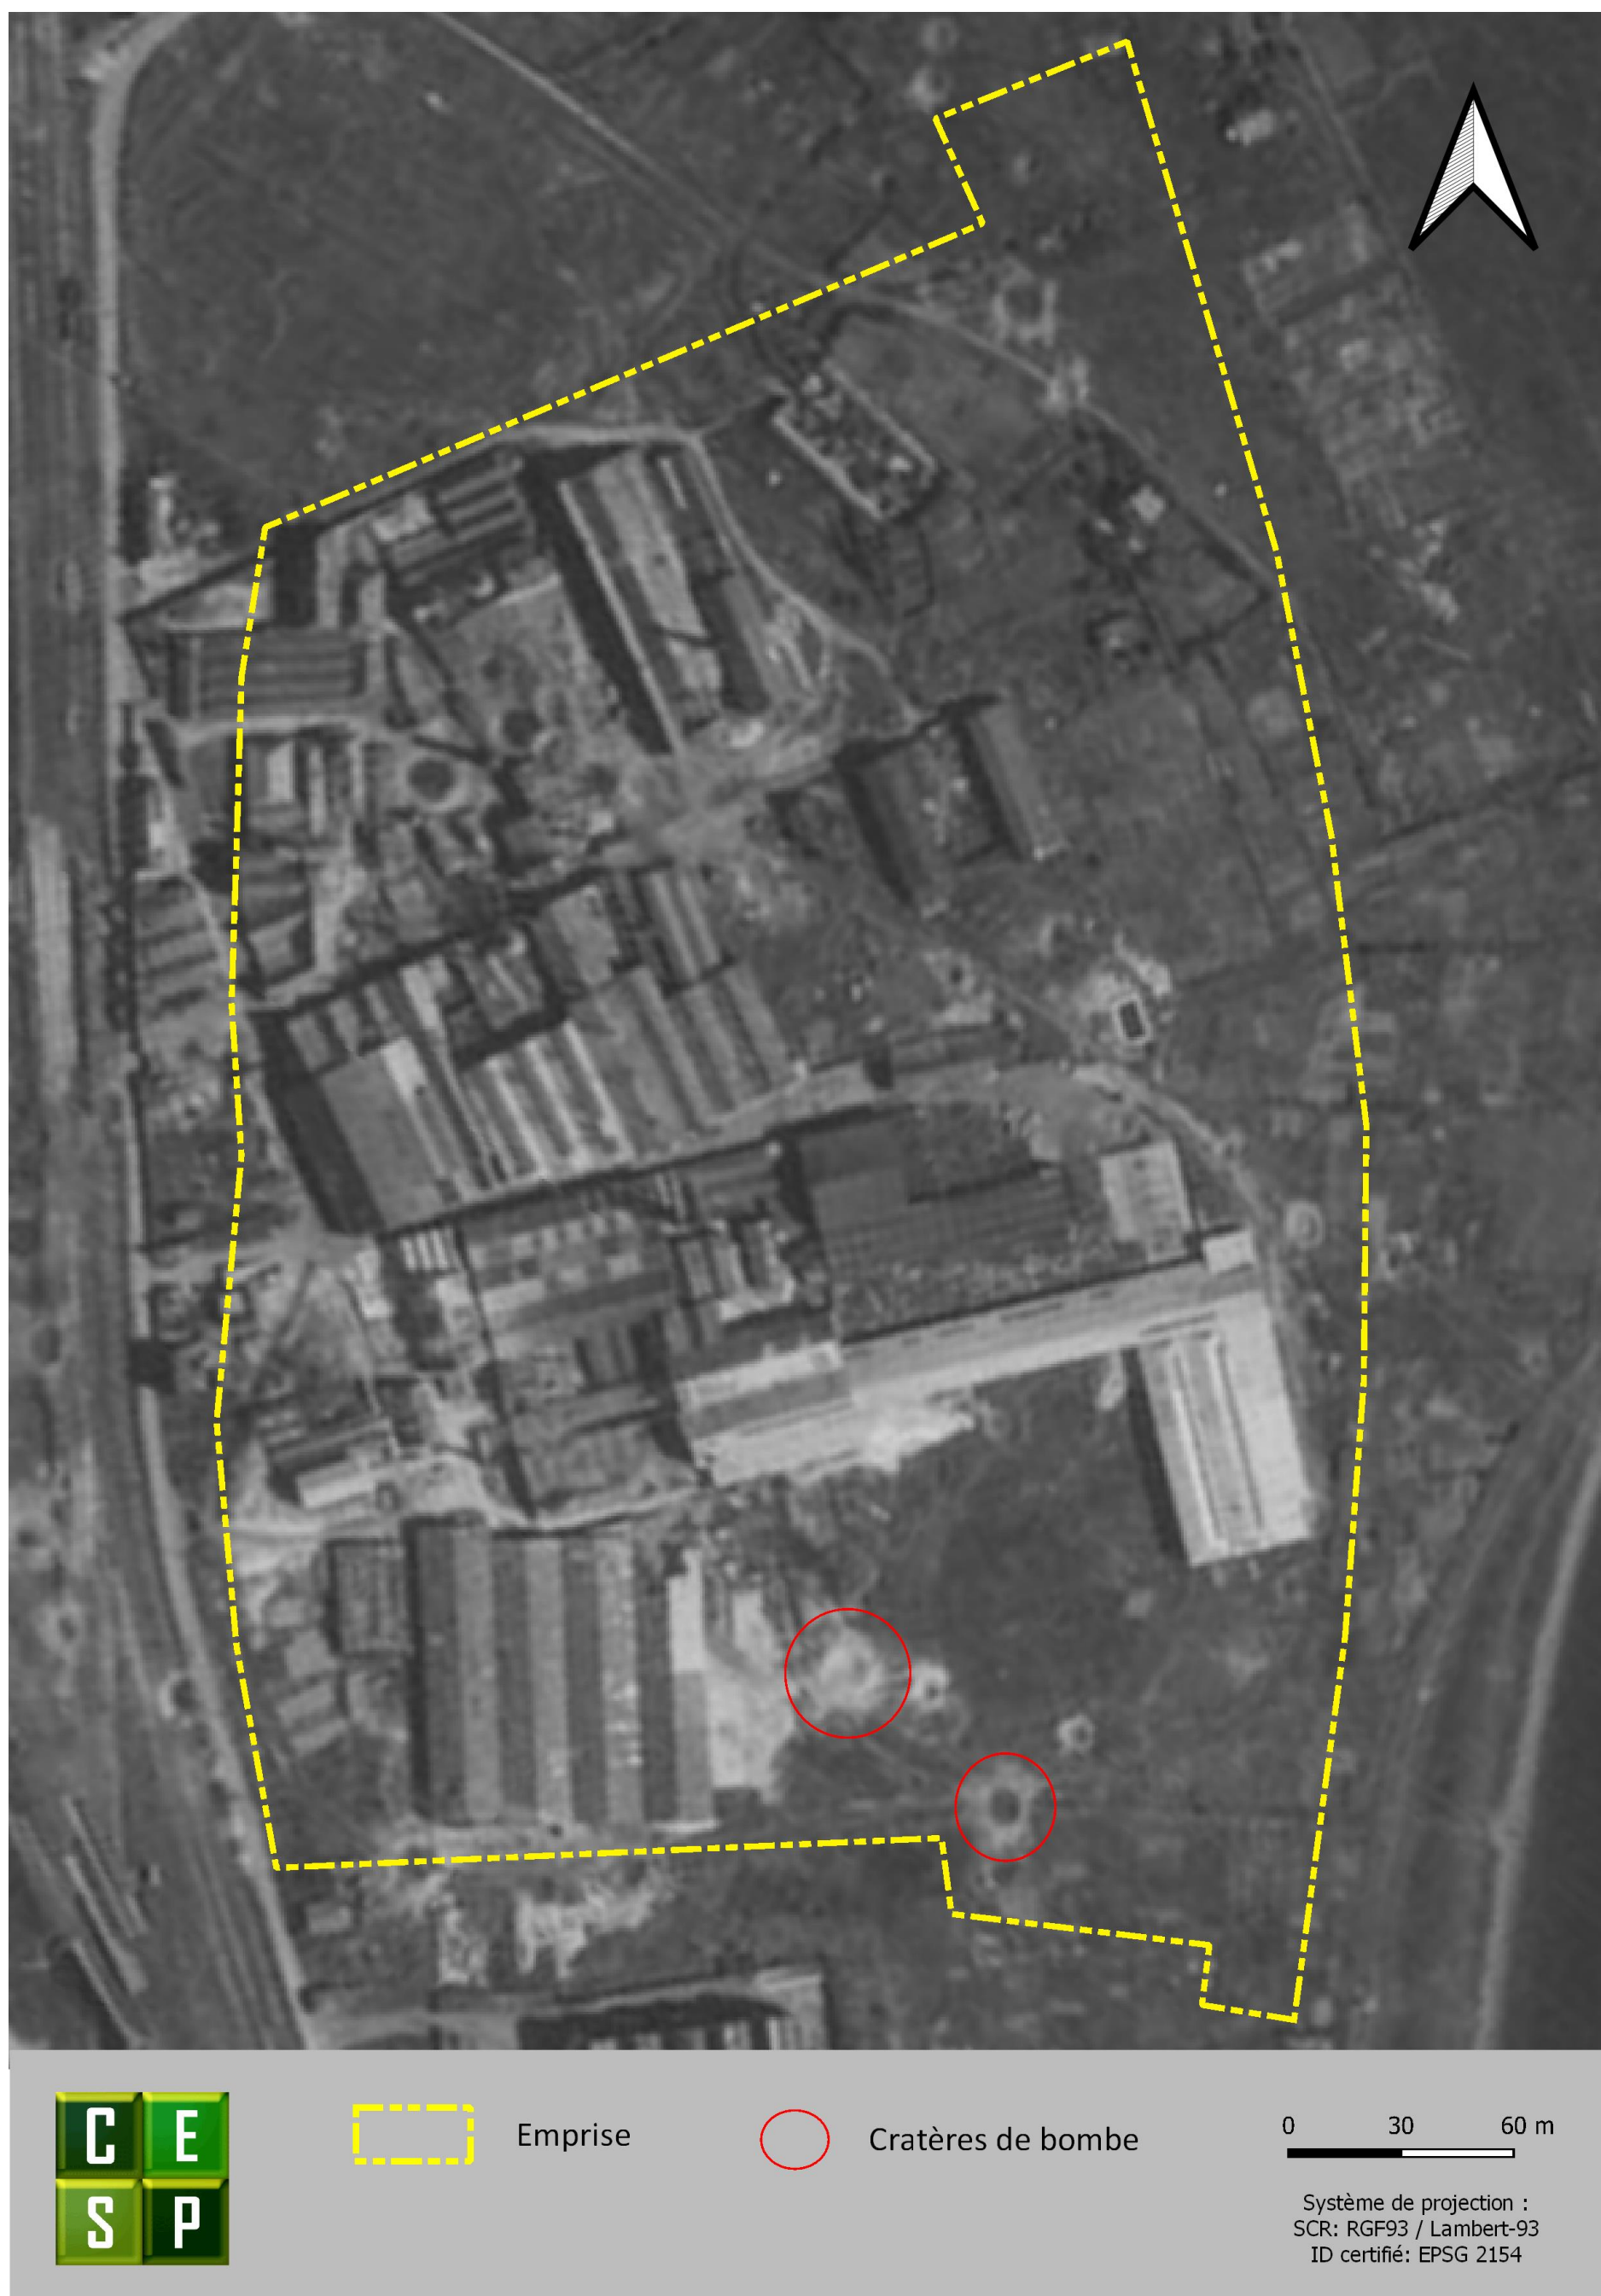
Ci-dessous, un extrait de photographie aérienne du **18 juillet 1944**. Deux nouveaux cratères de bombe sont observés au sud de l'emprise.

Figure 83 : extrait d'une photographie aérienne du 18 juillet 1944, (source : NCAP)
