Étude historique et technique de pollution pyrotechnique

*Friche Résurgat
OUTREAU (62)*

Titre du document : EHTPP OUTREAU 62 – Friche Résurgat

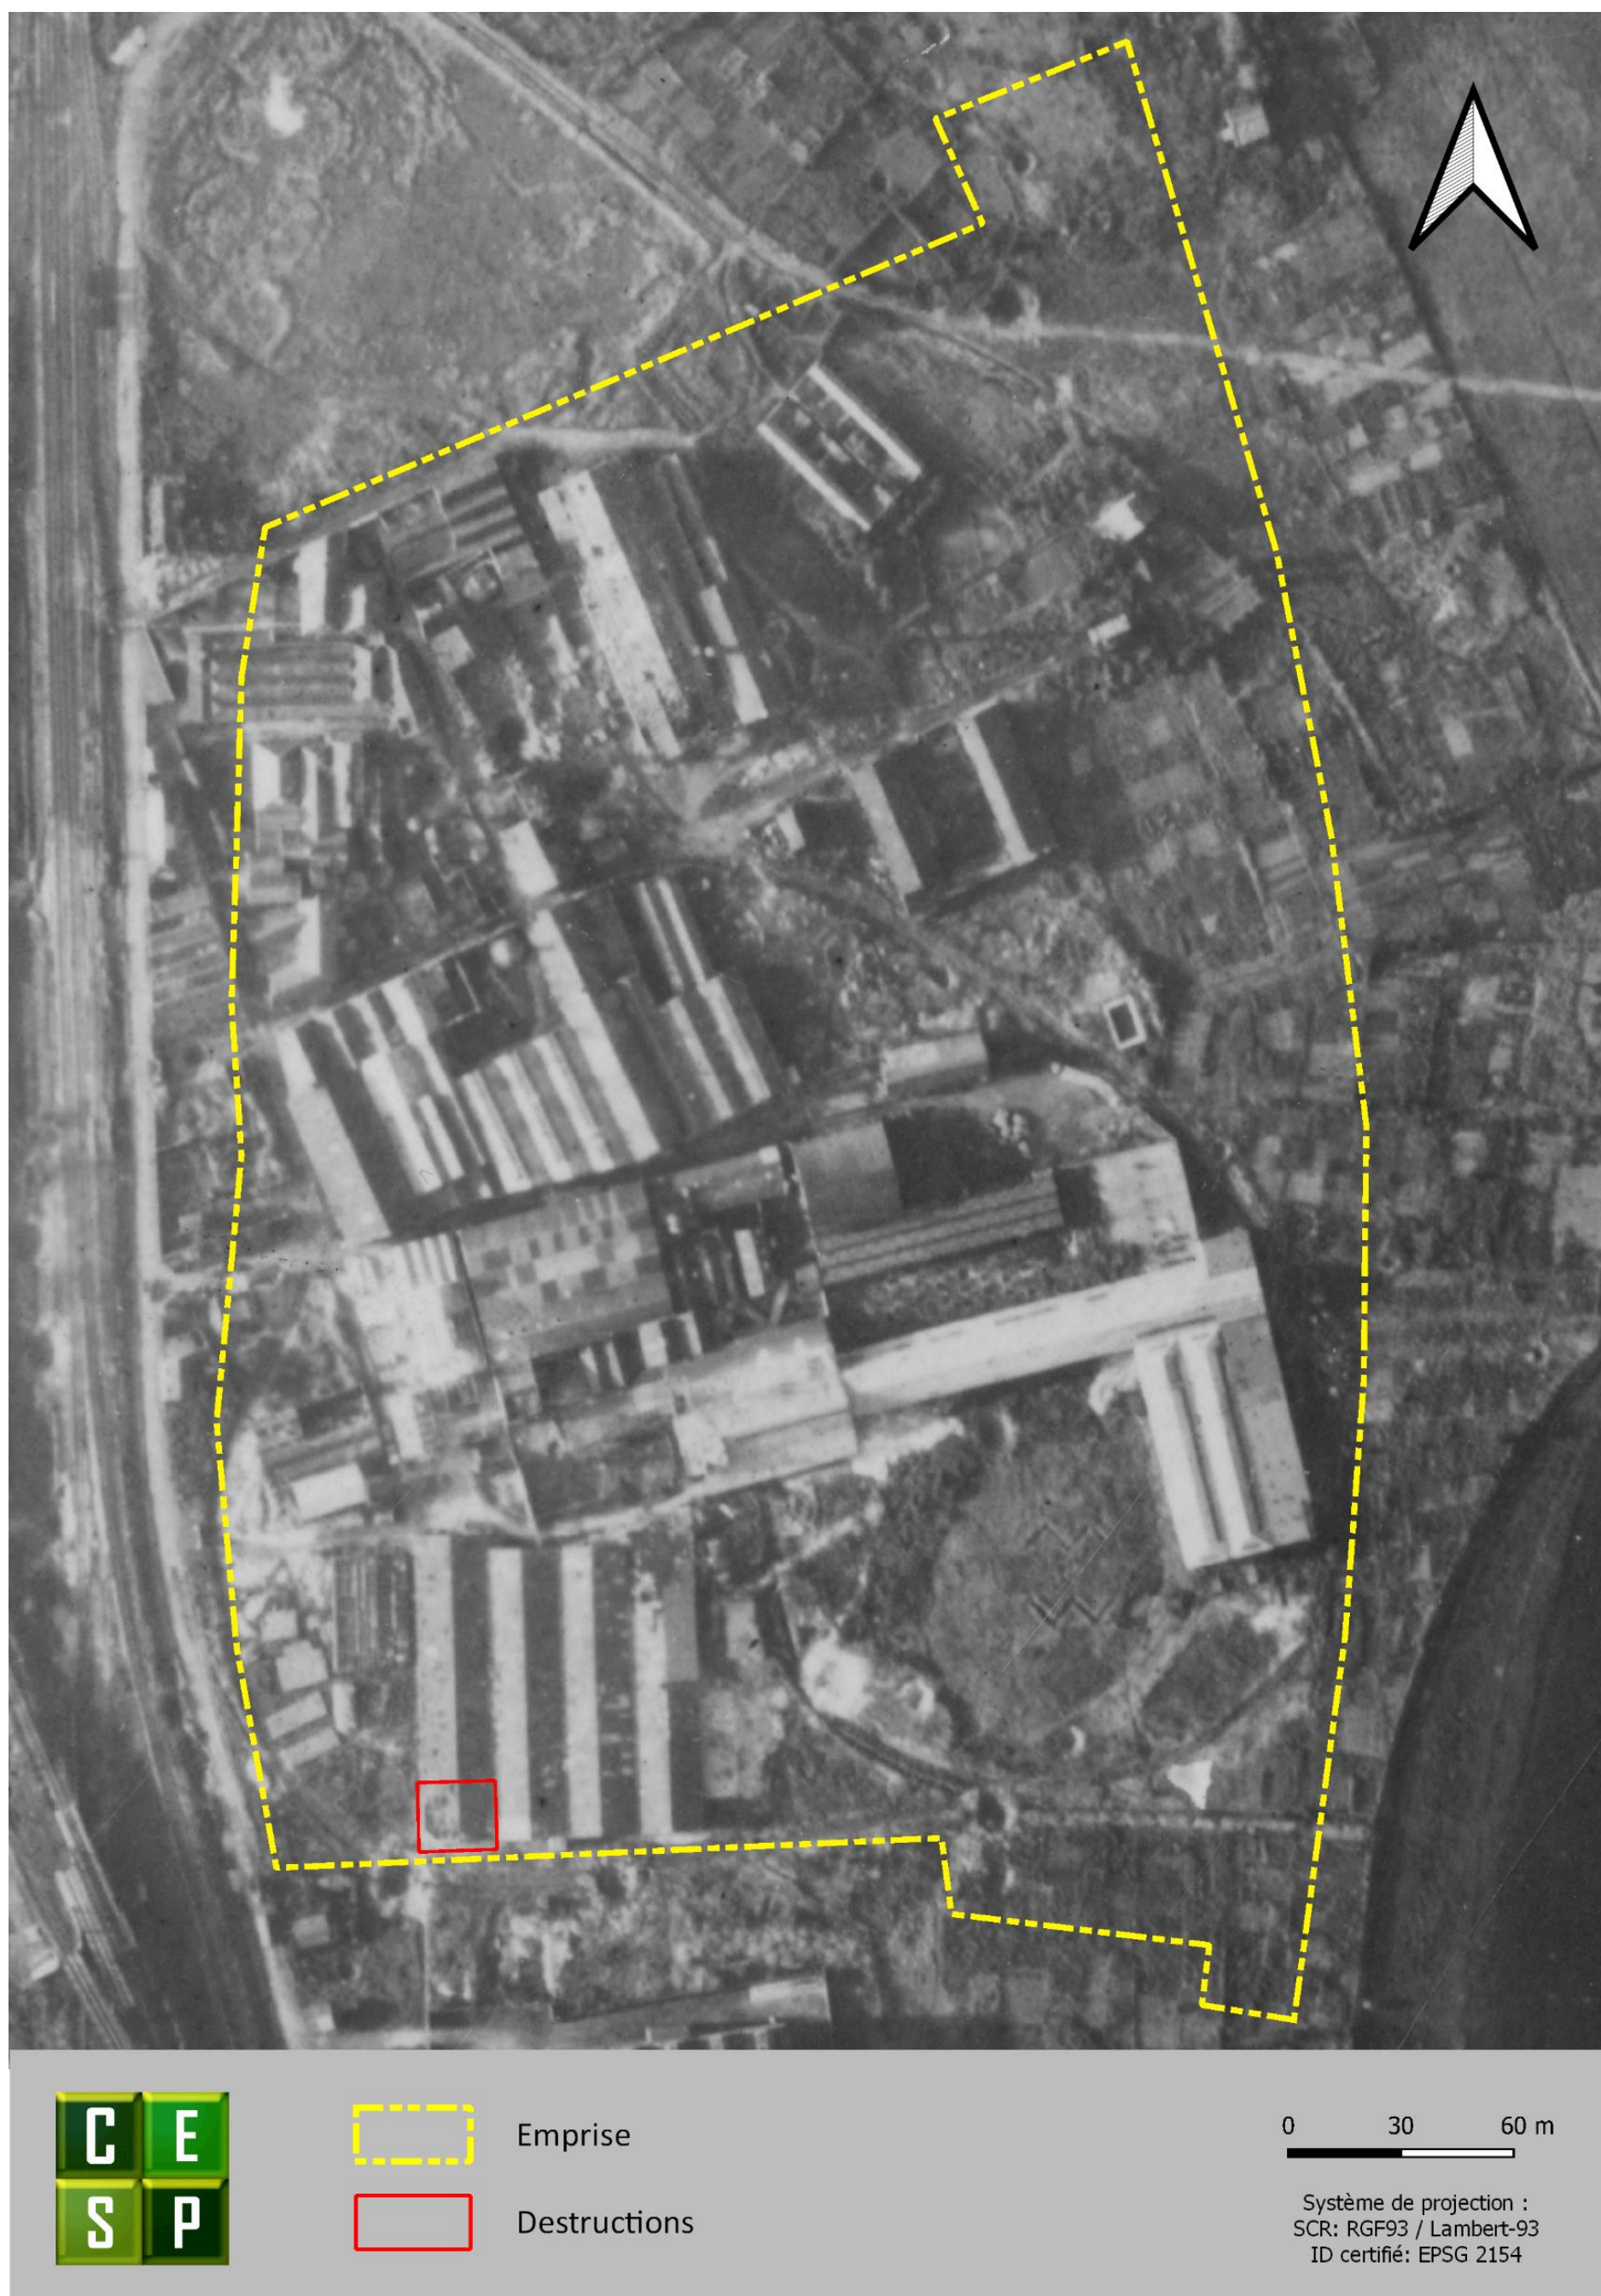
Ci-dessous, un extrait de photographie aérienne du **1^{er} septembre 1944**. Au sud-ouest de l'emprise, la toiture d'une partie d'un bâtiment est effondrée.

Figure 84 : extrait d'une photographie aérienne du 1er septembre 1944, (source : IGN)

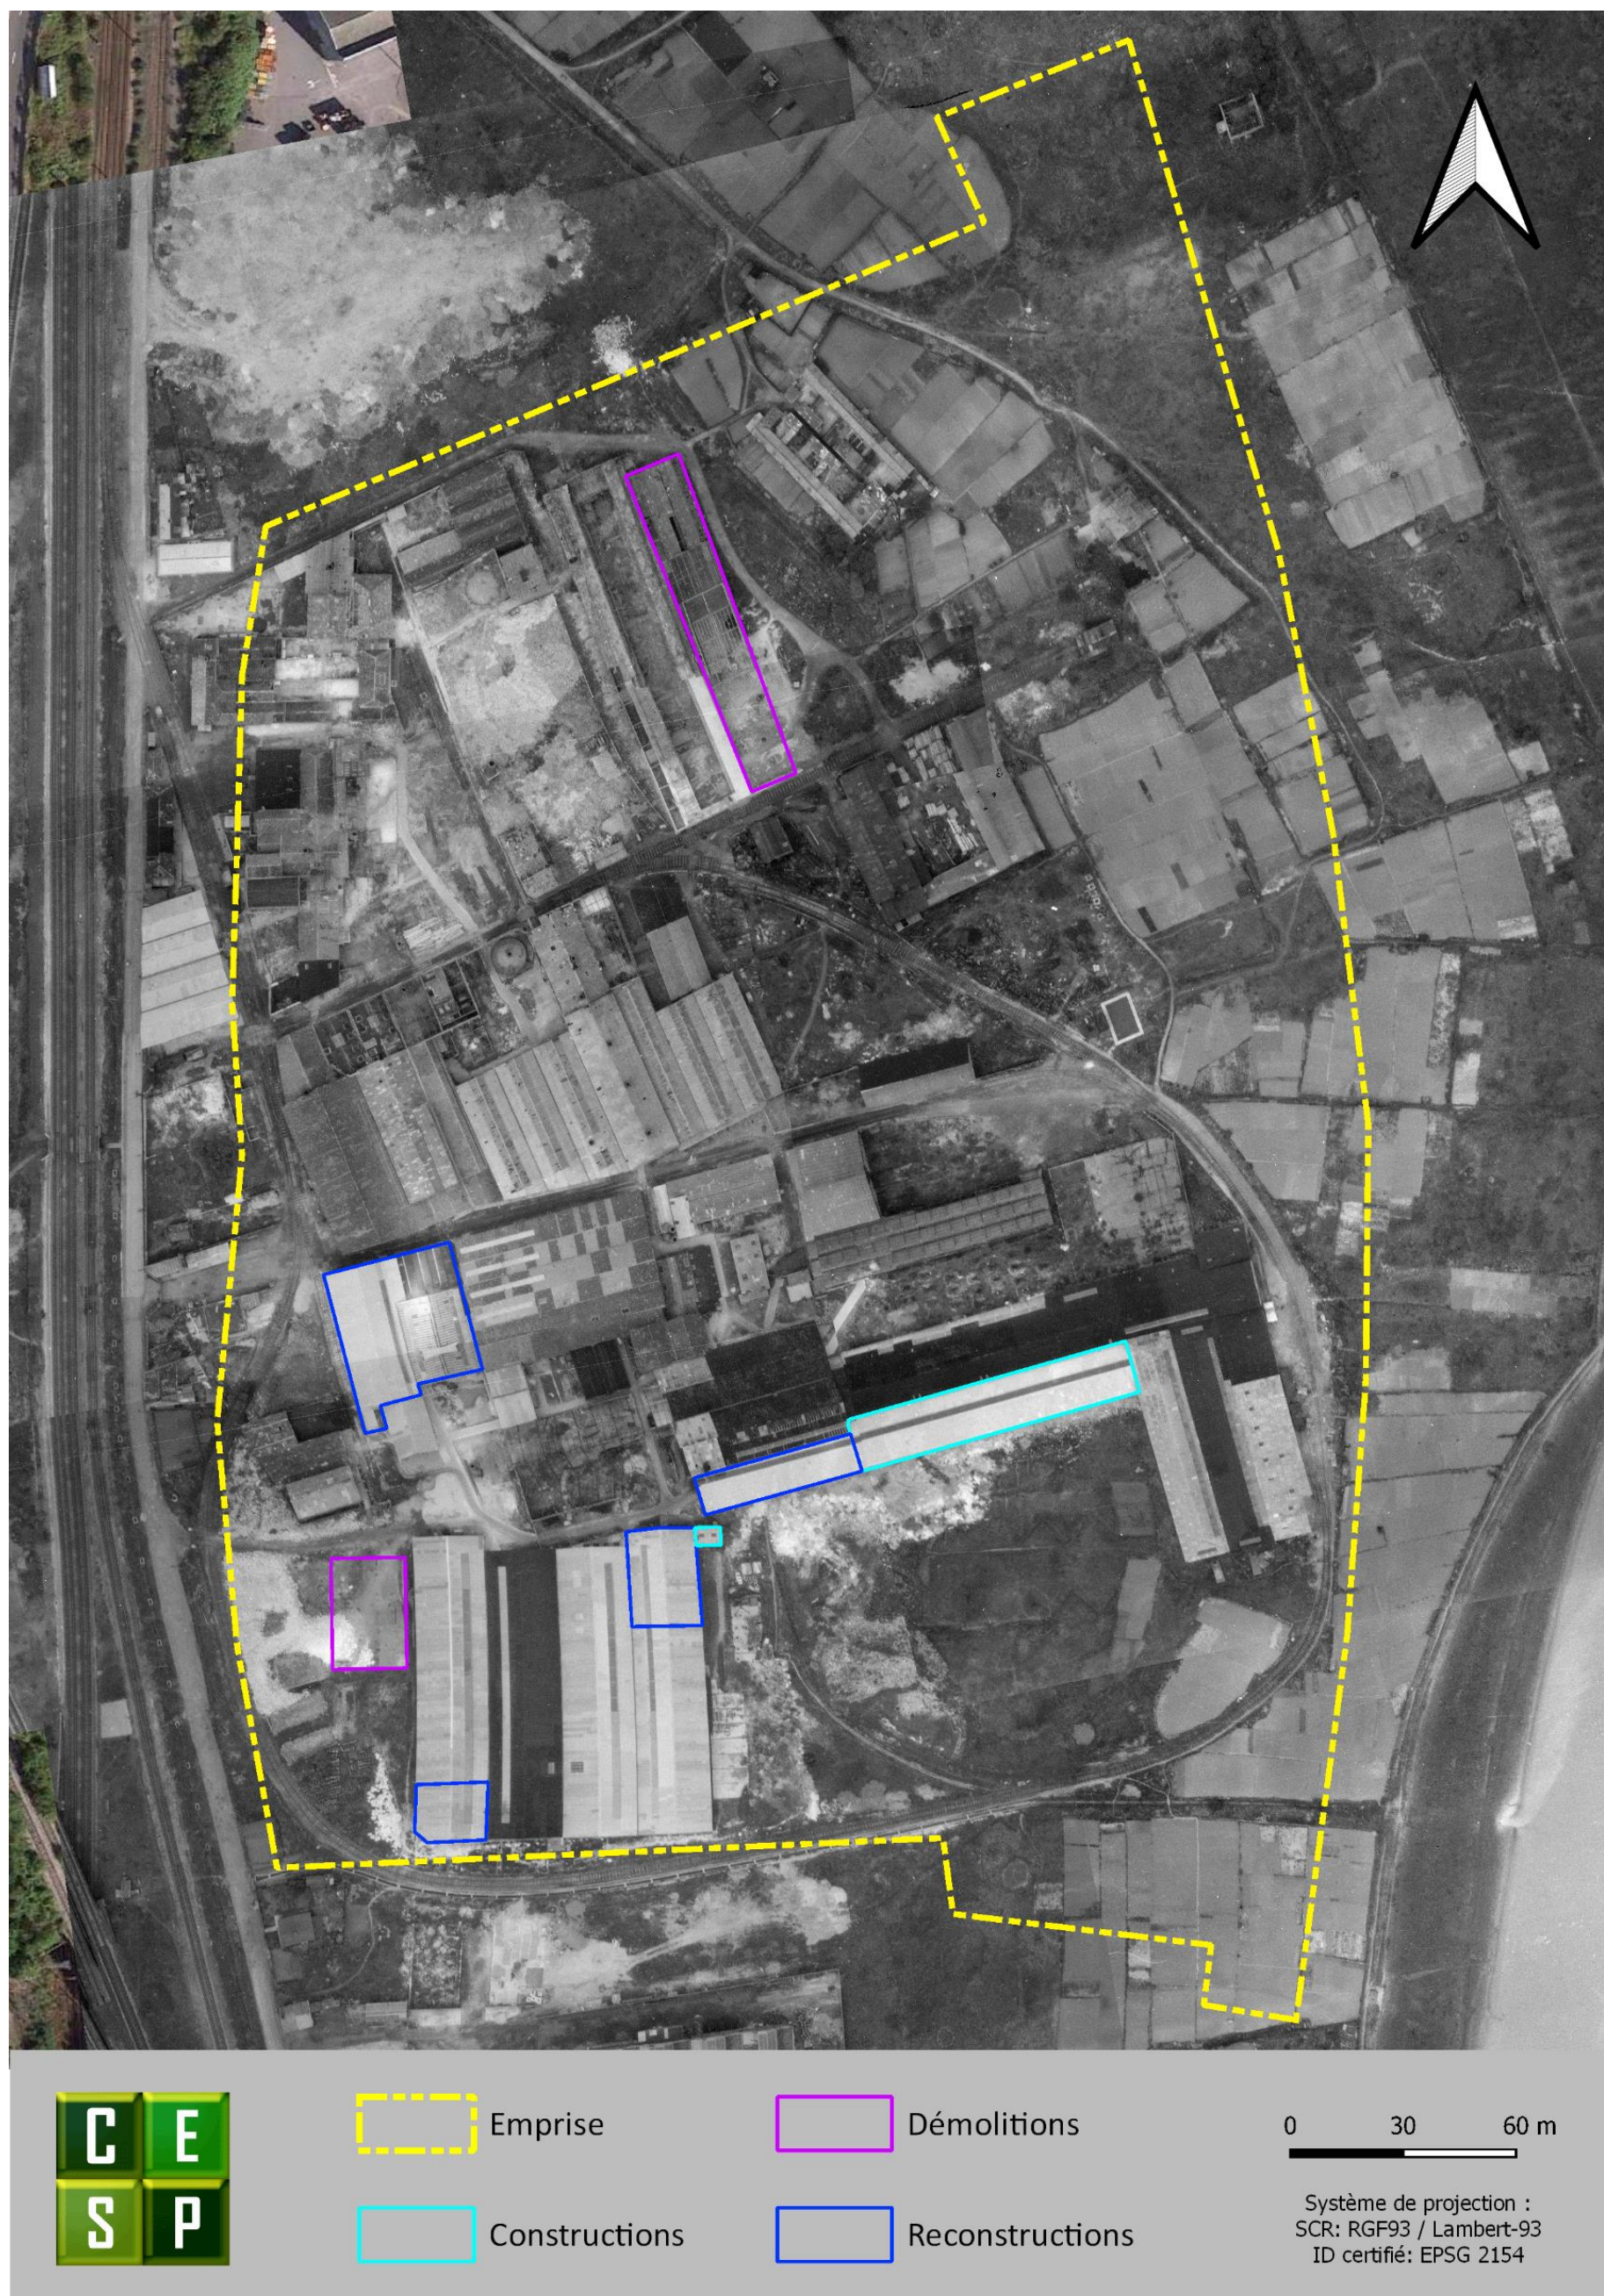
Ci-dessous, un extrait de photographie aérienne du **6 mai 1947**. Au nord de l'emprise, plusieurs bâtiments sont en cours de démolition. Au sud de l'emprise, un bâtiment détruit pendant la guerre est démoli. Dans le même secteur, plusieurs reconstructions sont observées sans impliquer la création de nouvelles fondations. Enfin, la photographie révèle des constructions nouvelles au sud de l'emprise.

Figure 87 : extrait d'une photographie aérienne du 6 mai 1947, (source : IGN)

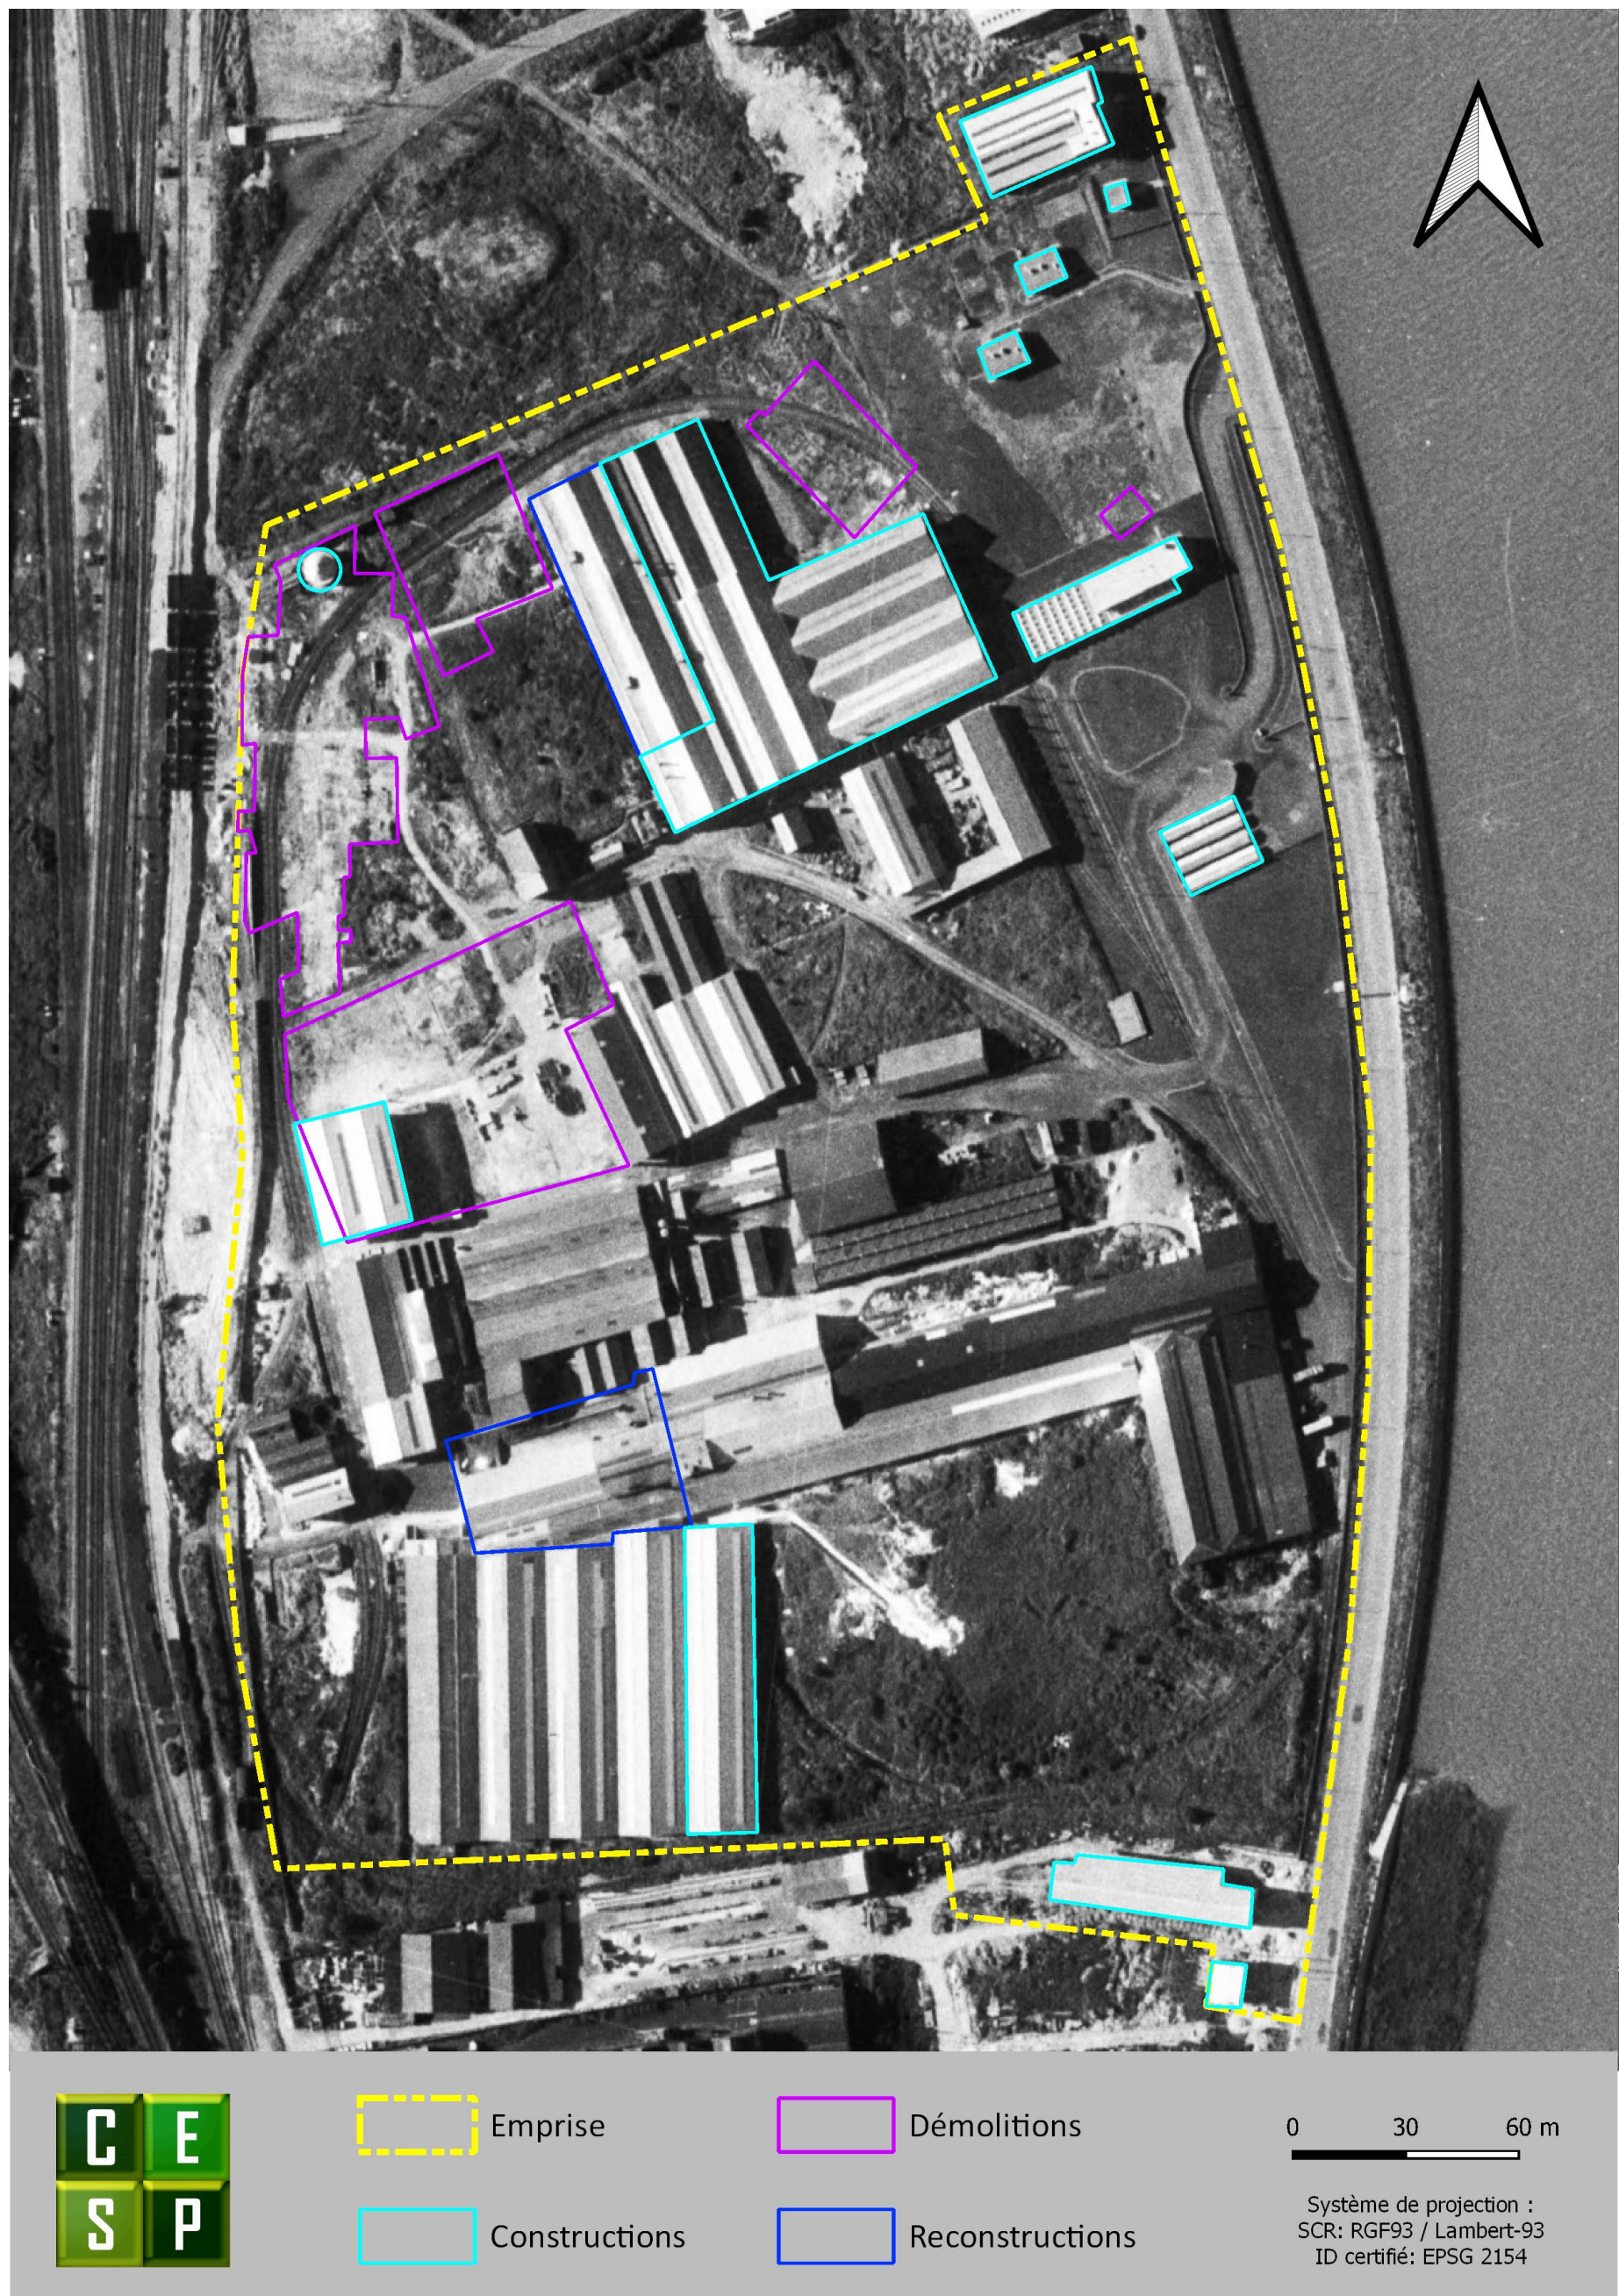
Ci-dessous, un extrait de photographie aérienne du **20 juin 1959**. Outre l'aménagement à l'est de l'emprise du bassin de la Liane dont les rives bordent à présent l'emprise ainsi que le réaménagement des lignes de chemin de fer à l'ouest de l'emprise, de nombreux bâtiments sont démolis au nord, tandis que d'autres sont construits au nord, à l'ouest et au sud. Les reconstructions au nord et au sud n'entraînent pas la création de nouvelles fondations.

Figure 88 : extrait d'une photographie aérienne du 20 juin 1959, (source : IGN)

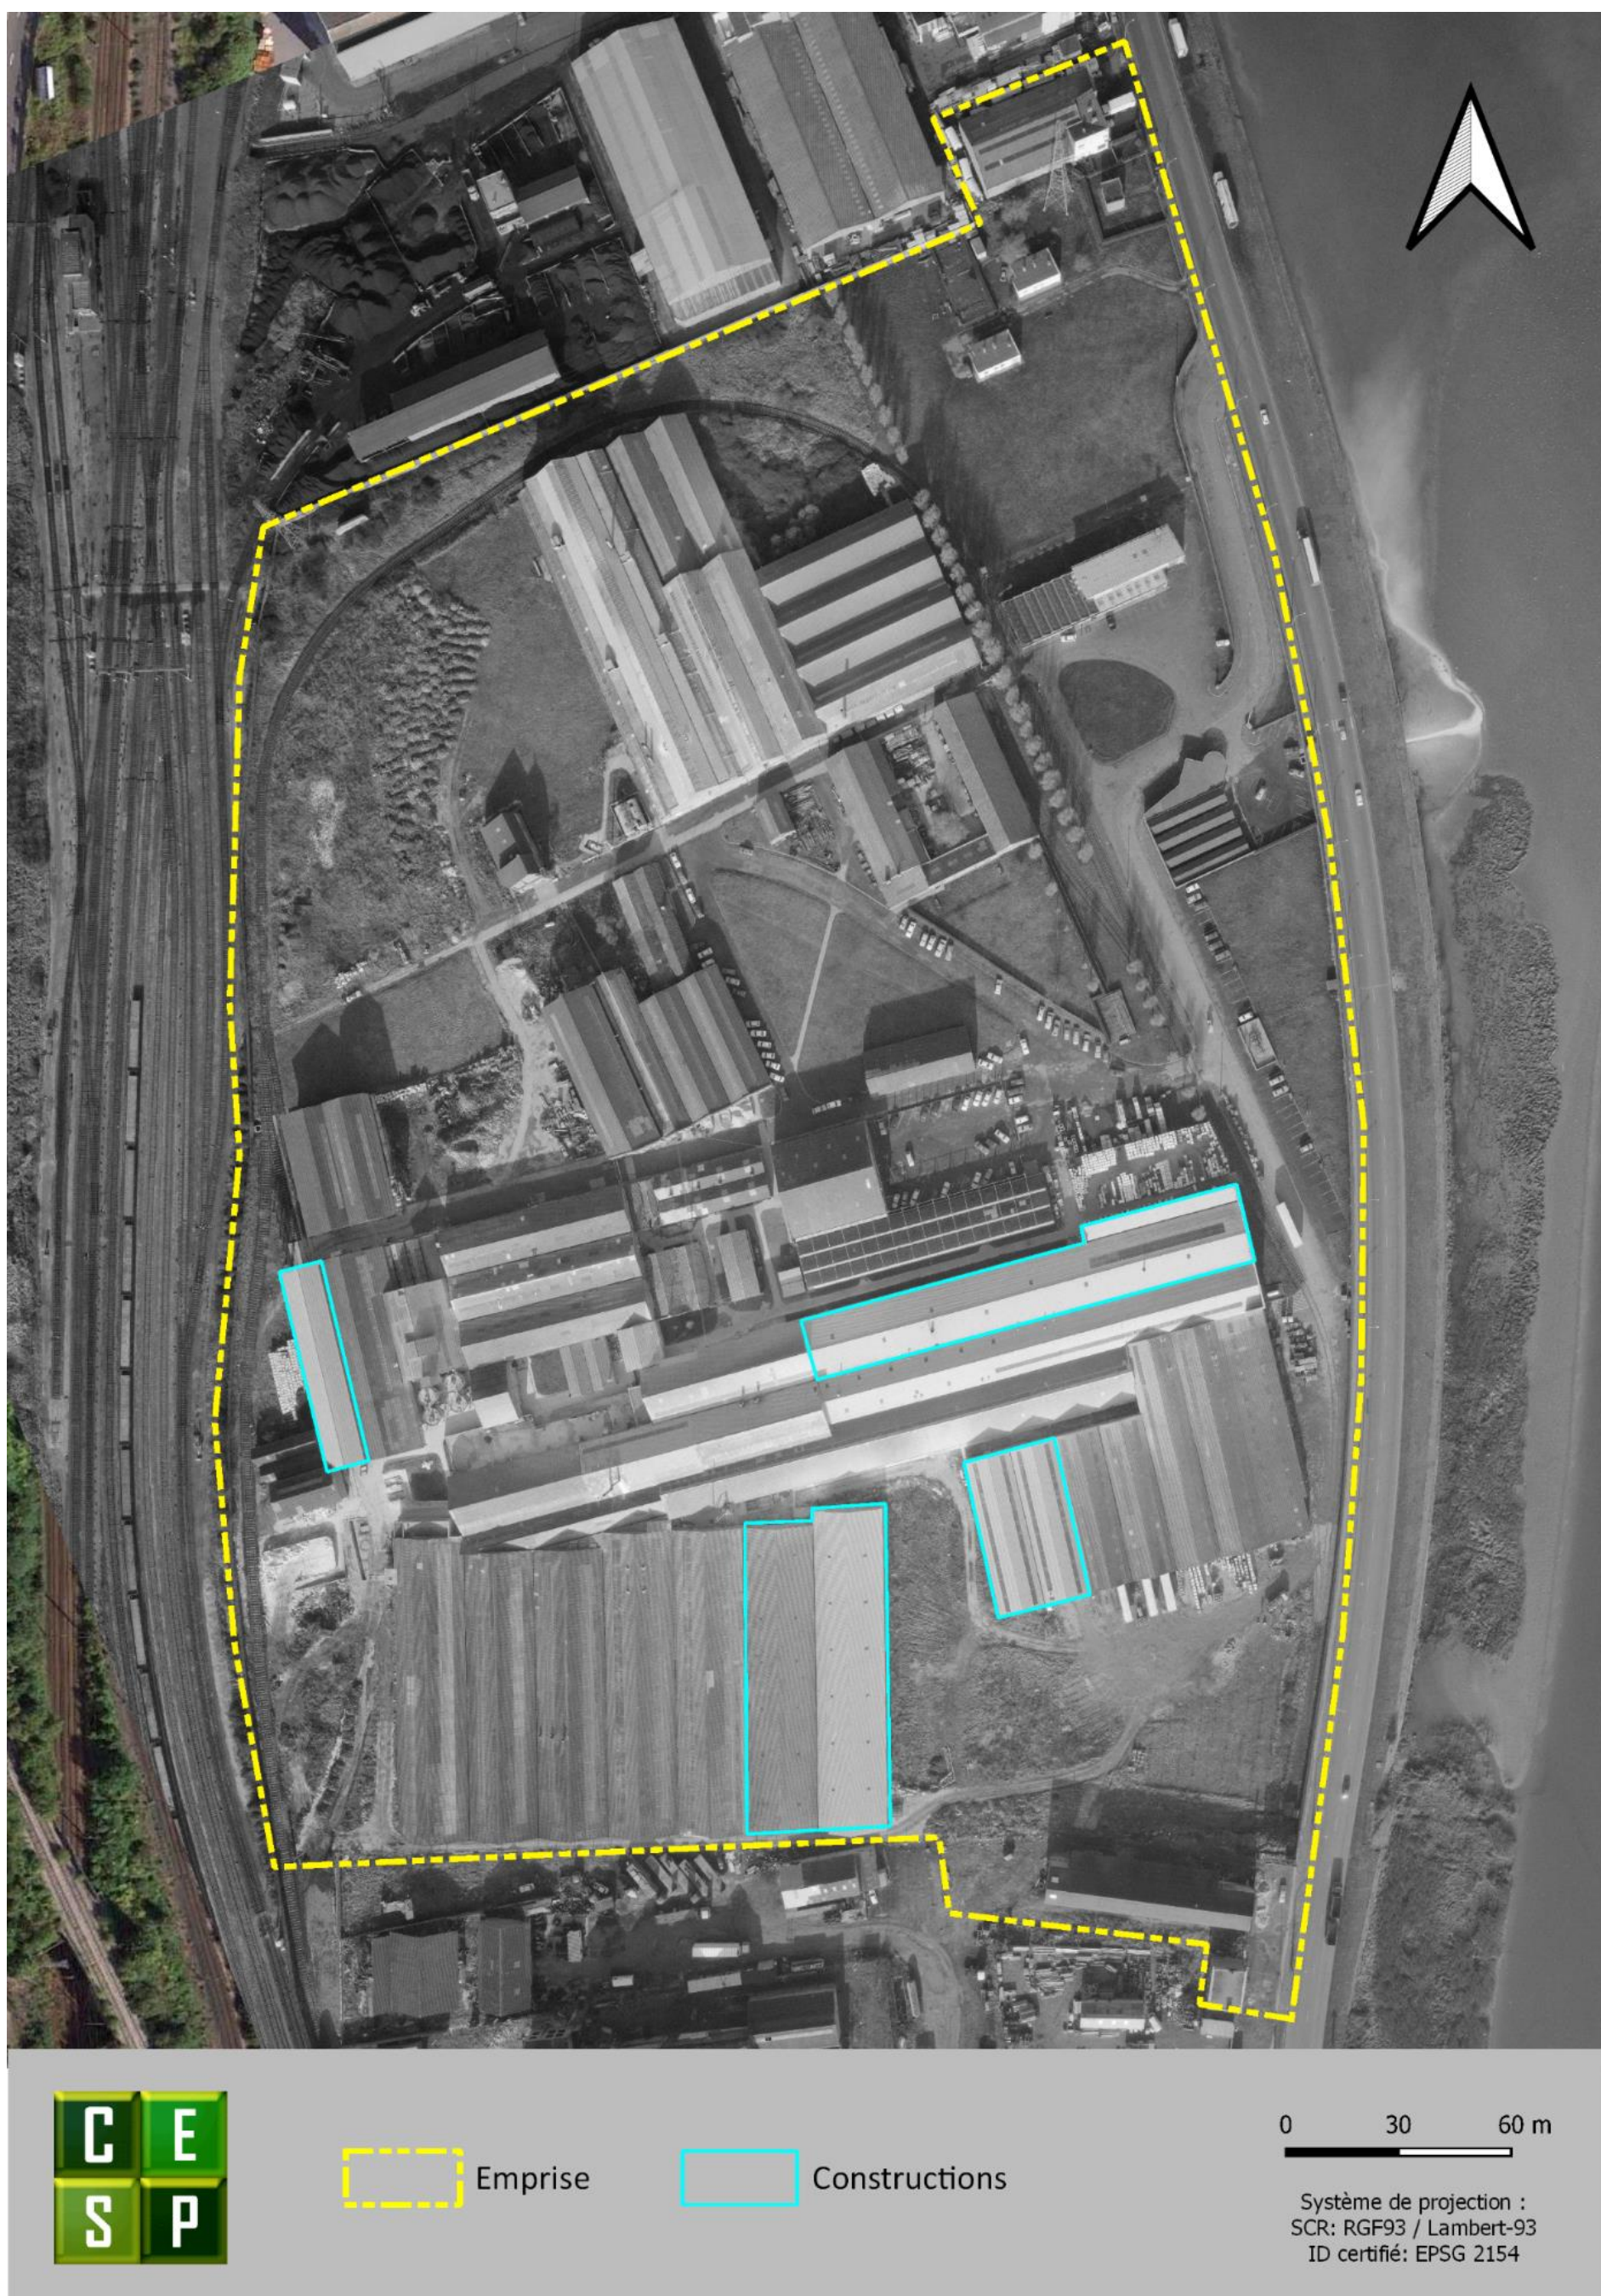
Ci-dessous, un extrait de photographie aérienne du **30 janvier 1981**. Dans la moitié sud de l'emprise, plusieurs bâtiments d'usine sont construits.

Figure 90 : extrait d'une photographie aérienne du 30 janvier 1981, (source : IGN)

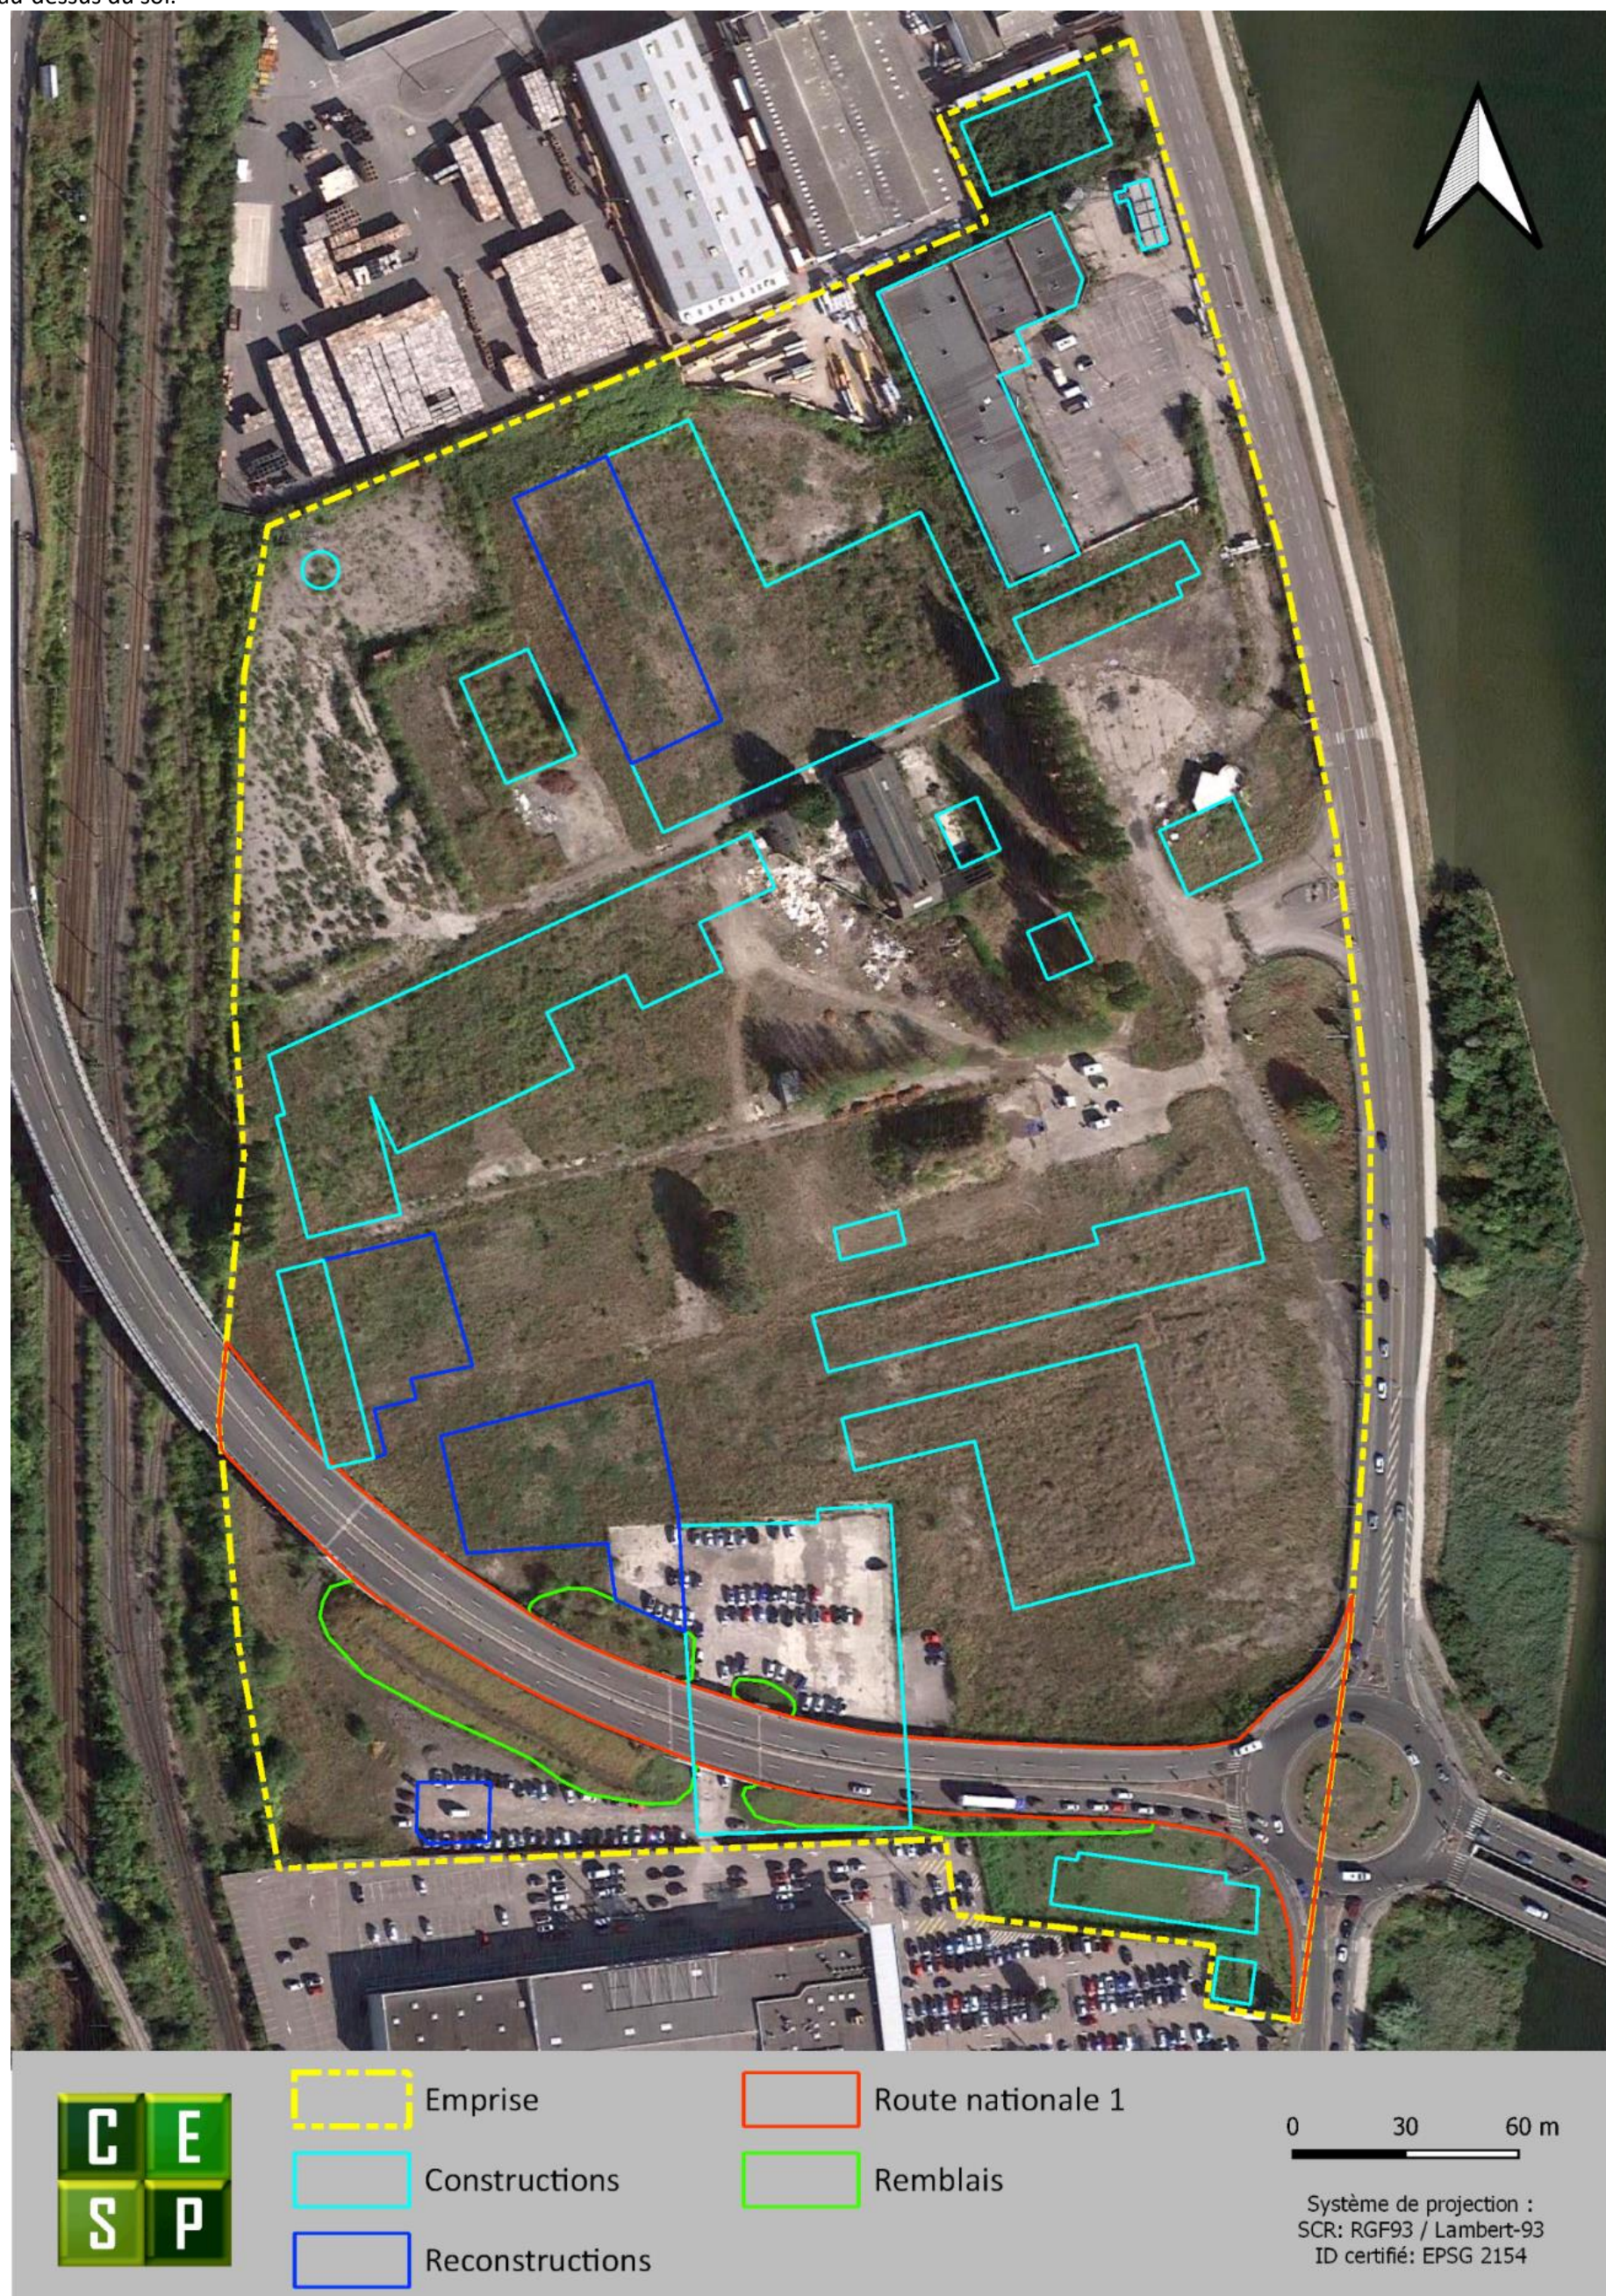
Ci-dessous, la synthèse photographique de l'évolution de l'emprise entre 1947 et 2012 sur une vue satellite actuelle de l'emprise. Compte-tenu du fait que la quasi-totalité des bâtiments sont aujourd'hui démolis et qu'aucun nouveau bâtiment n'a été construit depuis 2012, la figure ci-dessous ne synthétise que les constructions, reconstructions et remblais créés après-guerre. De plus, la construction de la RN1 est distinguée des autres constructions de par son surélévage au-dessus du sol.

Figure 94 : synthèse photographique des constructions et reconstructions sur l'emprise entre 1947 et 2012, (source : Géoportail)

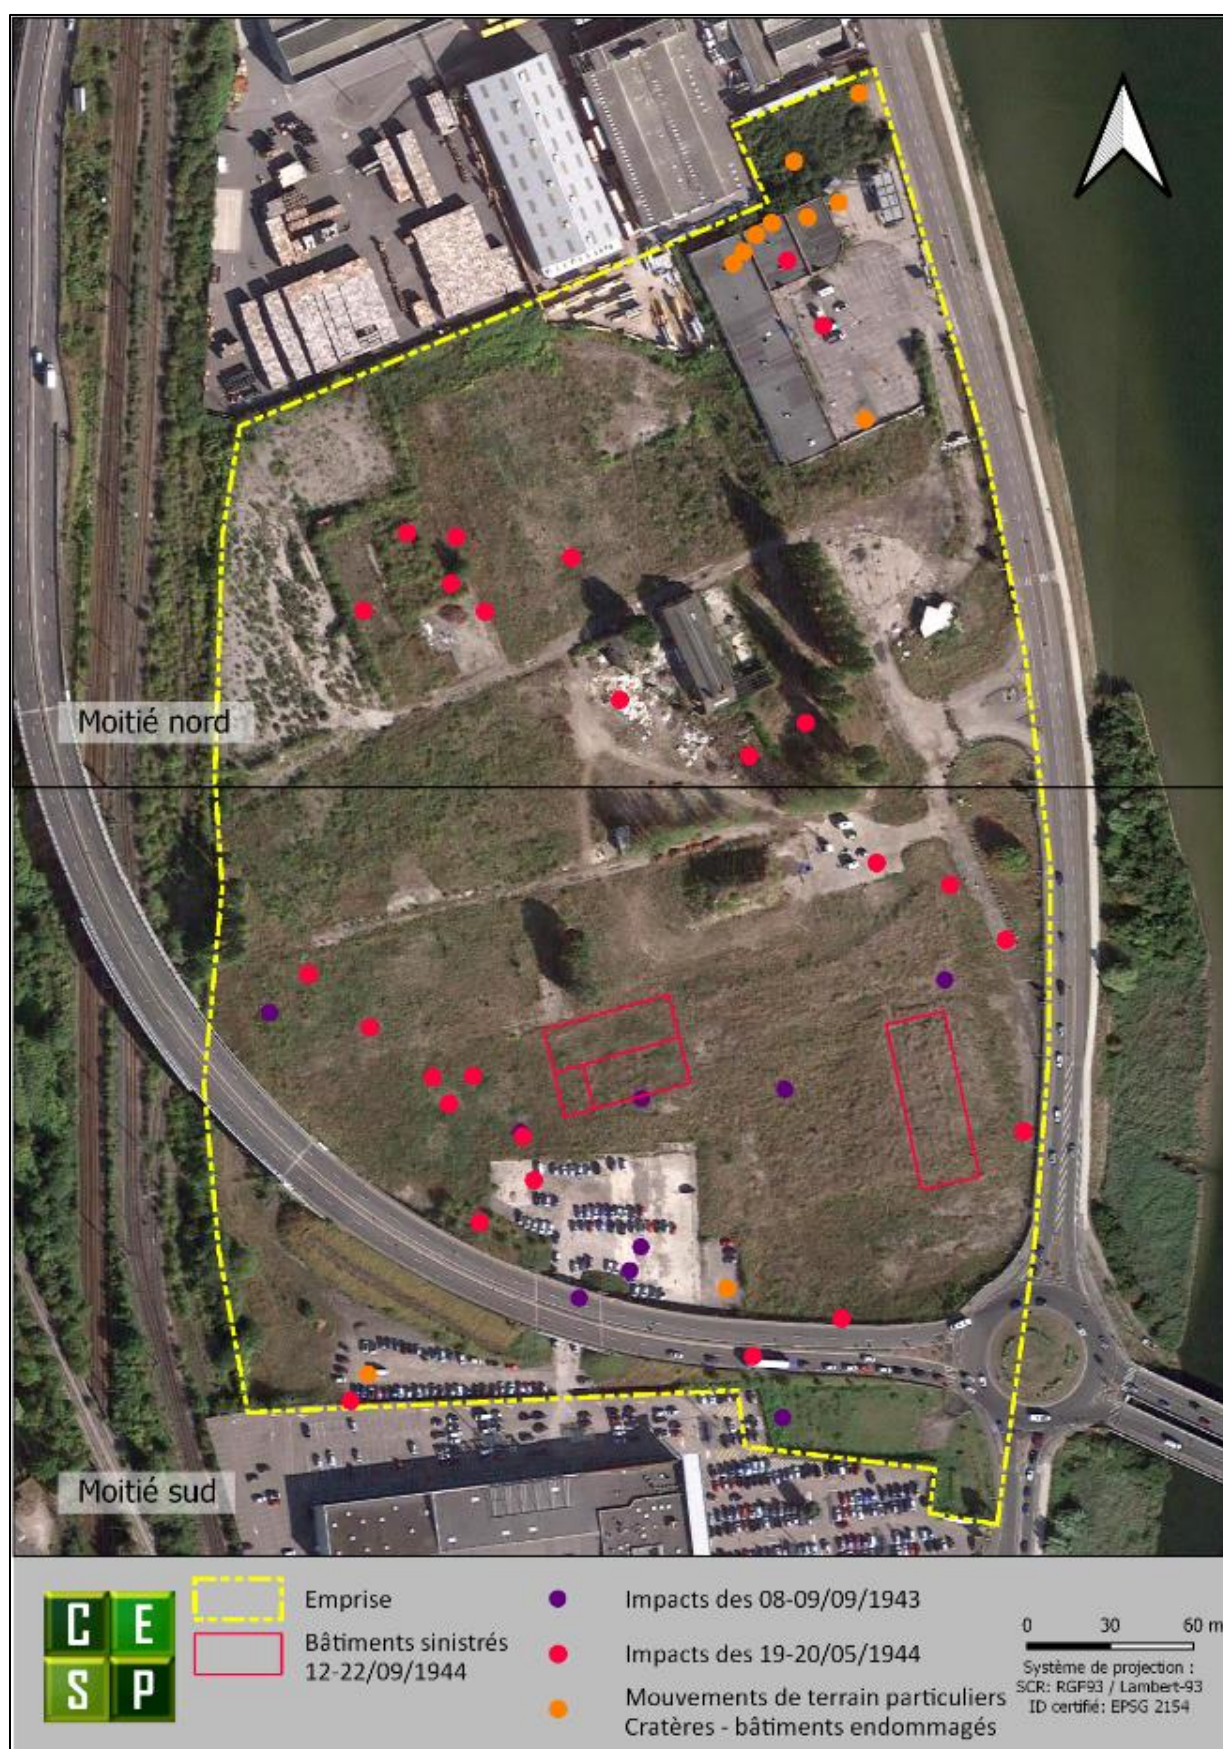
Figure 95 : synthèse cartographique des activités susceptibles d'avoir induit une pollution

La synthèse cartographique a été établie selon les données recueillis lors de l'étude des conflits et de l'étude photographique de l'emprise. Elle prend en compte les faits de guerre relevés précédemment dans l'étude et synthétisés en Fig. 95, ainsi que l'évolution de l'emprise pendant la Seconde Guerre mondiale (Fig. 86). Pour une meilleure visibilité, pages suivantes, les détails de la zone nord et de la zone sud de l'emprise de la synthèse cartographique du risque de découverte de munitions.
