Étude historique et technique de pollution pyrotechnique

*Friche Résurgat
OUTREAU (62)*

Titre du document : EHTPP OUTREAU 62 – Friche Résurgat

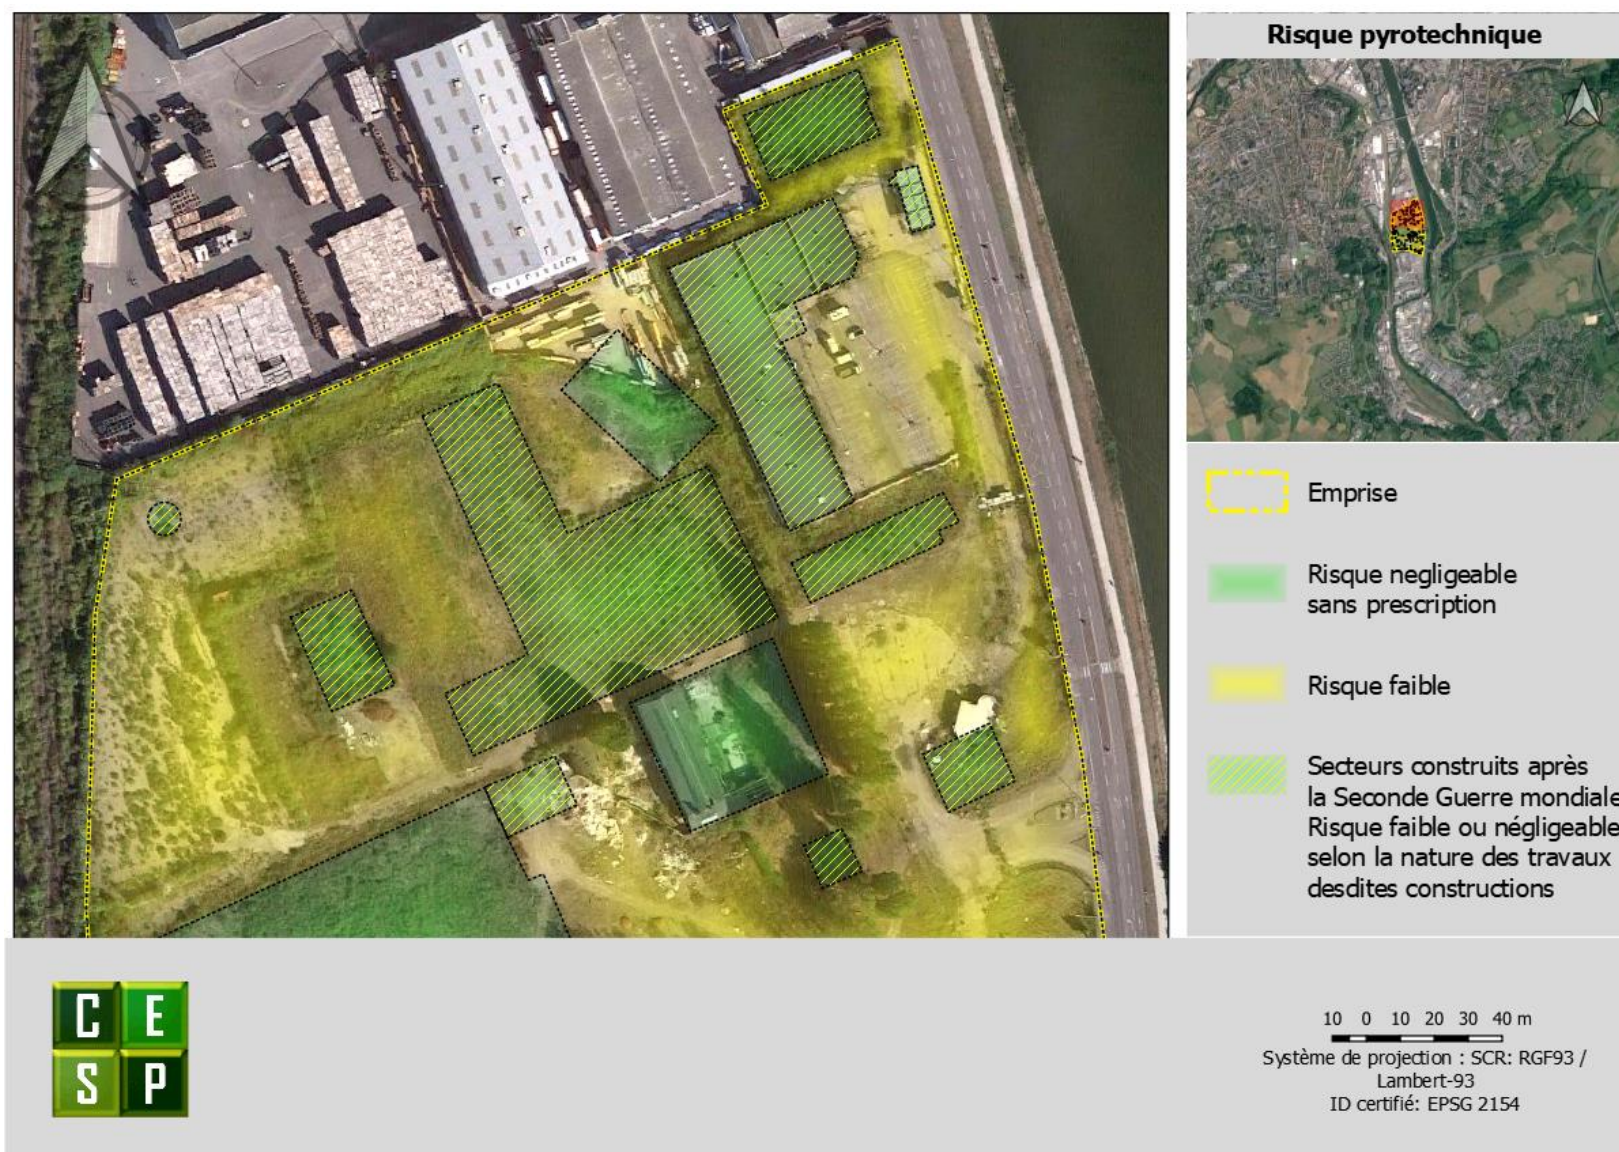
Figure 102 : détail nord de l'optimisation de la synthèse cartographique du risque de découverte de munitions, (source : Géoportail)

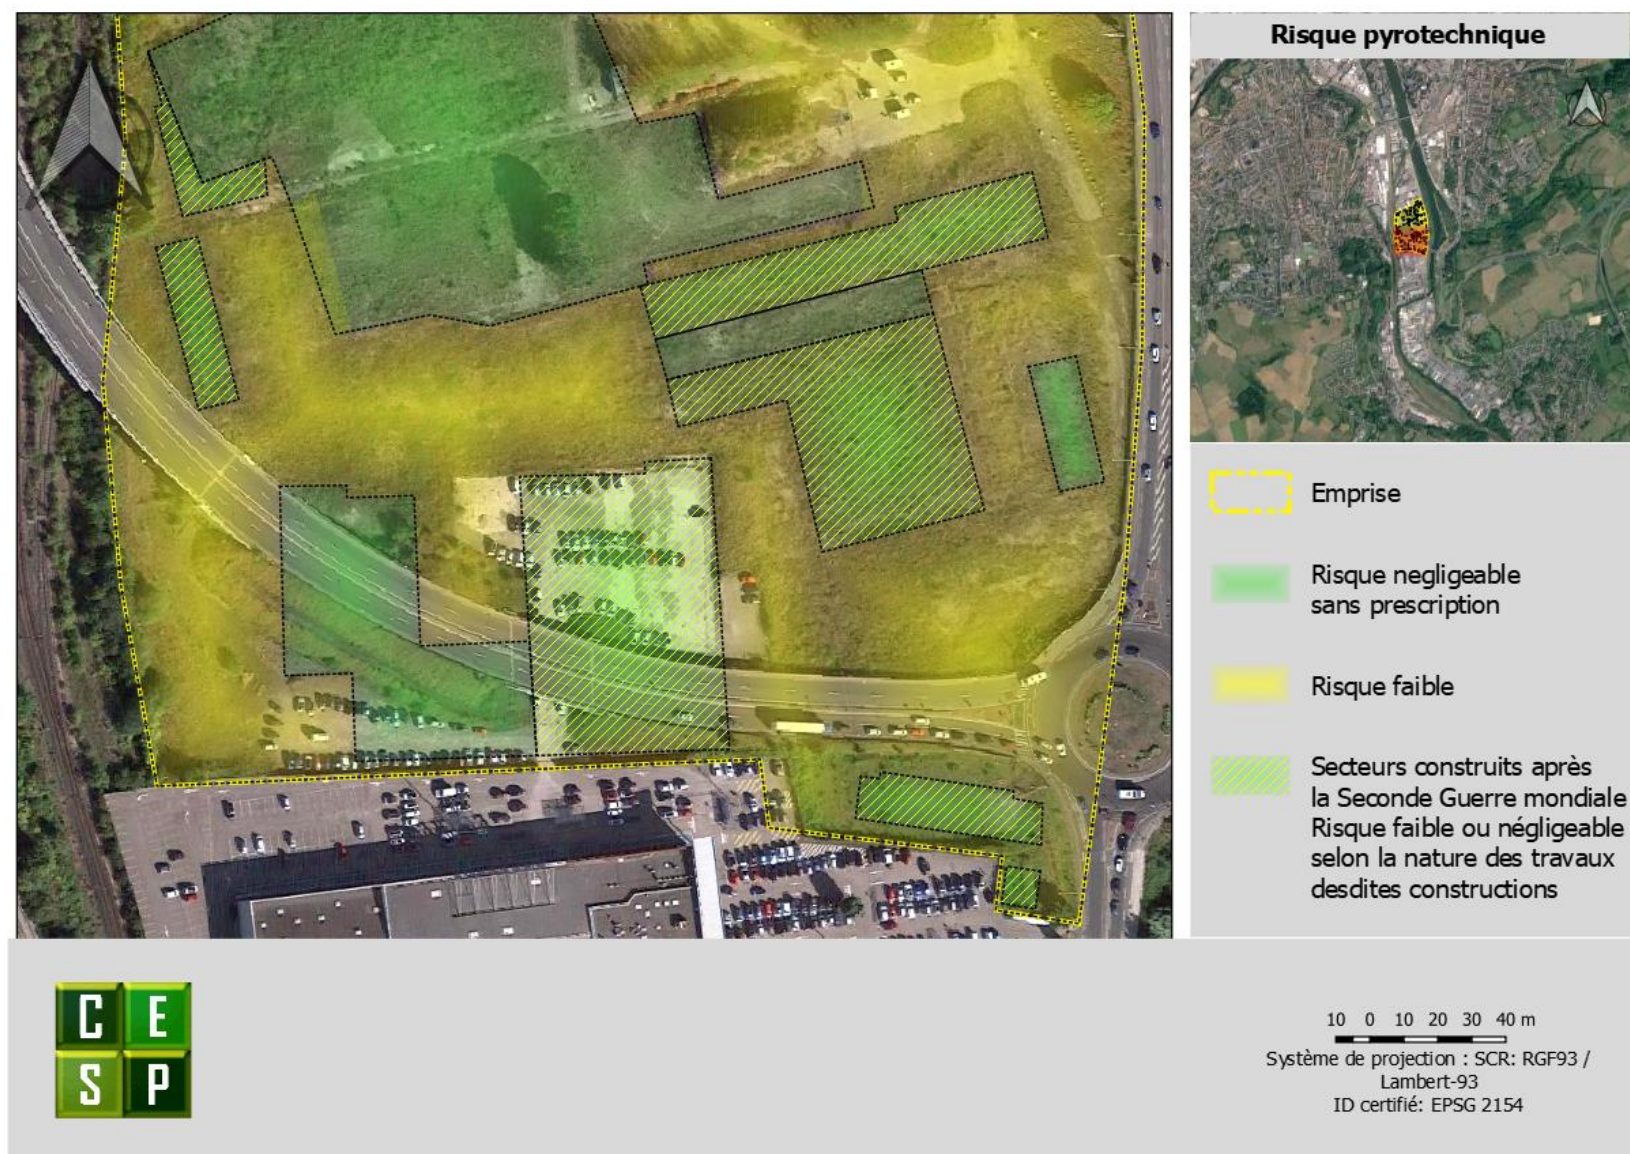
Figure 103 : détail sud de l'optimisation de la synthèse cartographique du risque de découverte de munitions, (source : Géoportail)
